## OPIS Z WYCENY

Regałów paletowych wysokiego składowania WDX

Numer projektu: REG-O15644-C-WDX22

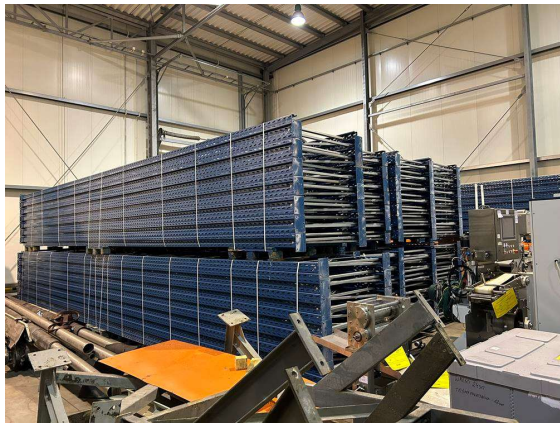
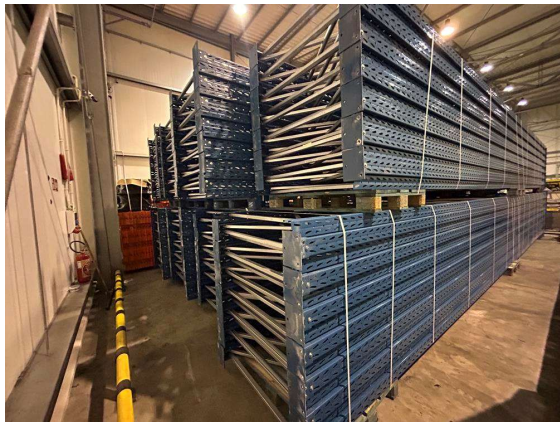
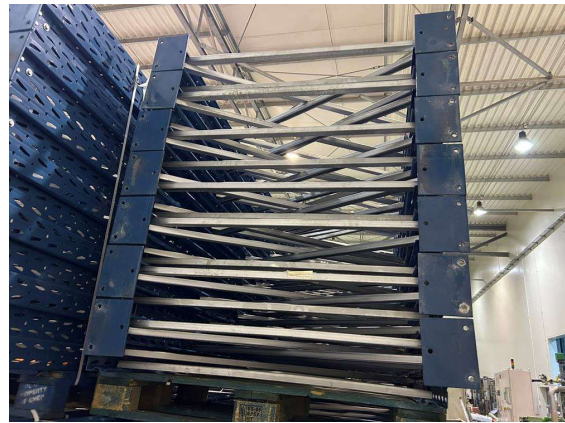
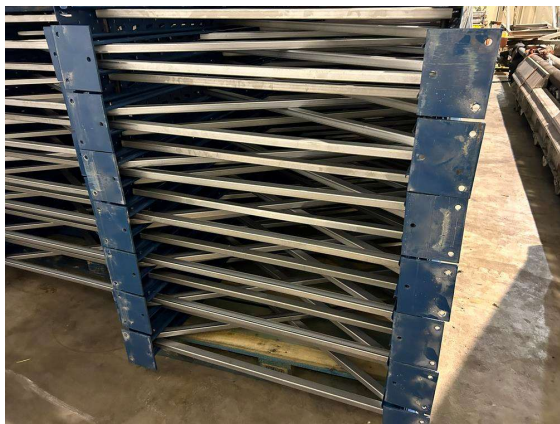
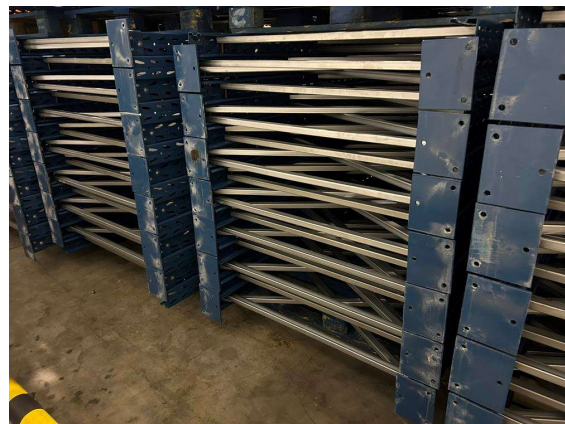
**Stan aktualny**

Przedmiot znajduje się w hali magazynowej, jest zabezpieczony przed działaniem czynników atmosferycznych. Regały zdemontowane i składowane w grupach z podziałem na poszczególne rodzaje części składowych. Z uwagi na sposób składowania i liczbę elementów określenie stanu i kompletności przedmiotu znacznie utrudnione. Policzono liczbę belek nośnych – 1060 sztuk. Stwierdzono brak 4 sztuk względem projektu. Brakuje również 2 belek ochraniacza ramy 1192mm. Ochraniacze słupa składowane na kilku paletach, owinięte folią stretch. Drobne elementy montażowe składowane luzem w dużej skrzyni. Istnieje ryzyko ujawnienia wad ukrytych oraz dodatkowych braków w kompletacji.

Wizualnie regały bez istotnych uszkodzeń, z drobnymi śladami użytkowania w postaci pojedynczych, drobnych zarysowań. Widoczne ślady po montażu i demontażu.

Ogólny stan techniczny przedmiotu oceniam jako bardzo dobry.

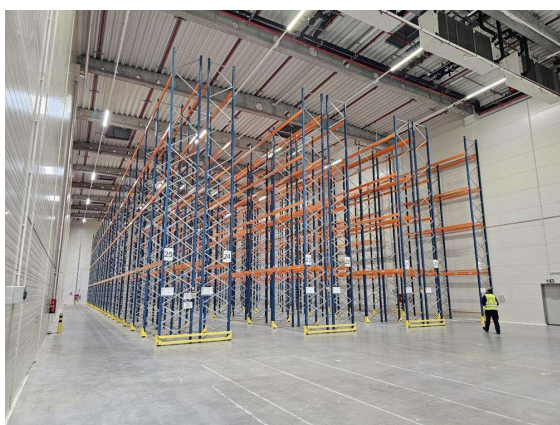
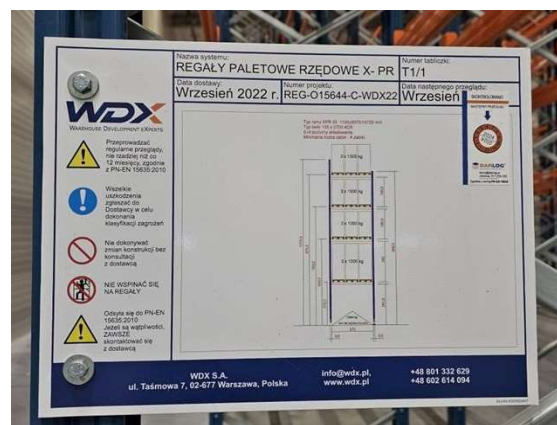
Stan wg oględzin w pierwotnej lokalizacji

Regały te były przedmiotem oględzin w dniu 05.08.2024 r. w miejscu dotychczasowej instalacji. Wówczas nie były już użytkowane, były w bardzo dobrym stanie, bez uszkodzeń, z minimalnymi śladami użytkowania. Zidentyfikowano tabliczki znamionowe wraz z naklejkami kontrolnymi. Termin następnego przeglądu – 06.2024.  
Rozmieszczenie regałów zgodne z projektem REG-O15644-C-WDX22.
