W y c e n a w a r t o ś c i

Zadanie: Ocena stanu technicznego i określenie wartości rynkowej pojazdu

DANE IDENTYFIKACYJNE POJAZDU		Dane: [D] IV-2026	
Rodzaj pojazdu:	**Samochód ciężarowy do 3.5t**	VIN:	**W F 0 S X X W P G S J T 6 3 7 1 5**
Marka:	**FORD**	Nr rejestracyjny:	**KK50143**
Model pojazdu:	**FT Connect 210 L2 1.5 TDCi MR`15 E6 2.1t**	Nr Info-Ekspert:	**011-09090**
Wersja:	**Trend Powershift**	Rok produkcji:	**2018**

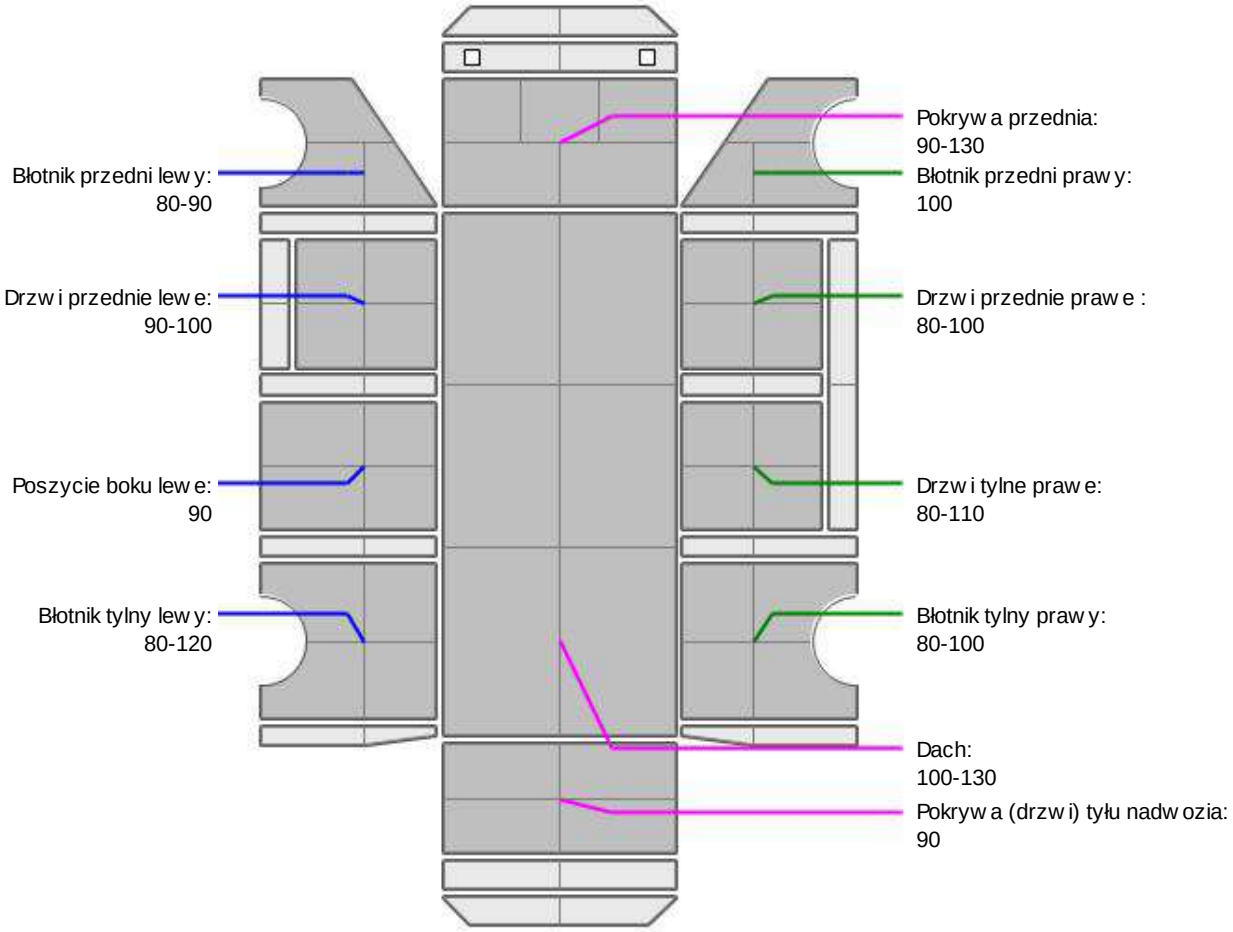
NADWOZIE – Opis powłoki lakierowej

L.p.	Nazwa elementu	L / P	Grubość powłoki [µm]	Opis
1	Pokrywa przednia		90-130	
2	Dach		100-130	
3	Błotnik przedni	L	80-90	
4	Drzwi przednie	L	90-100	
5	Poszycie boku	L	90	
6	Błotnik tylny	L	80-120	
7	Błotnik przedni	P	100	
8	Drzwi przednie	P	80-100	
9	Drzwi tylne	P	80-110	
10	Błotnik tylny	P	80-100	
11	Pokrywa (drzwi) tyłu nadwozia		90

Podane przedziały grubości powłoki lakierowej poszczególnych elementów dotyczą wyłącznie punktów pomiarowych, tj. trzech wybranych miejsc na danym elemencie nadwozia. Nie oznacza to, że w pozostałych obszarach danego elementu grubość powłoki jest jednakowa ani że nie może wykraczać poza wskazane zakresy. Pomiary wykonano urządzeniem będącym w posiadaniu rzeczoznawcy. Pomiar wykonany innym przyrządem może się różnić.
