Raport techniczny pojazdu numer: 494/11/2026//KC z dnia: 20.11.2026

Zadanie: Określenie wartości rynkowej pojazdu

Rodzaj pojazdu: **Samochód terenowy**
Marka: **OPEL**
Model pojazdu: **Grandland 1.2 MR`22 E6d**
Wersja: **GS S&S Aut.**
VIN: **W 0 V Z R H N S 4 P 6 0 4 4 7 0 2**
Nr rejestracyjny: **WE1AE47**
Nr Info-Ekspert: **028-08190**
Rok produkcji: **2023**

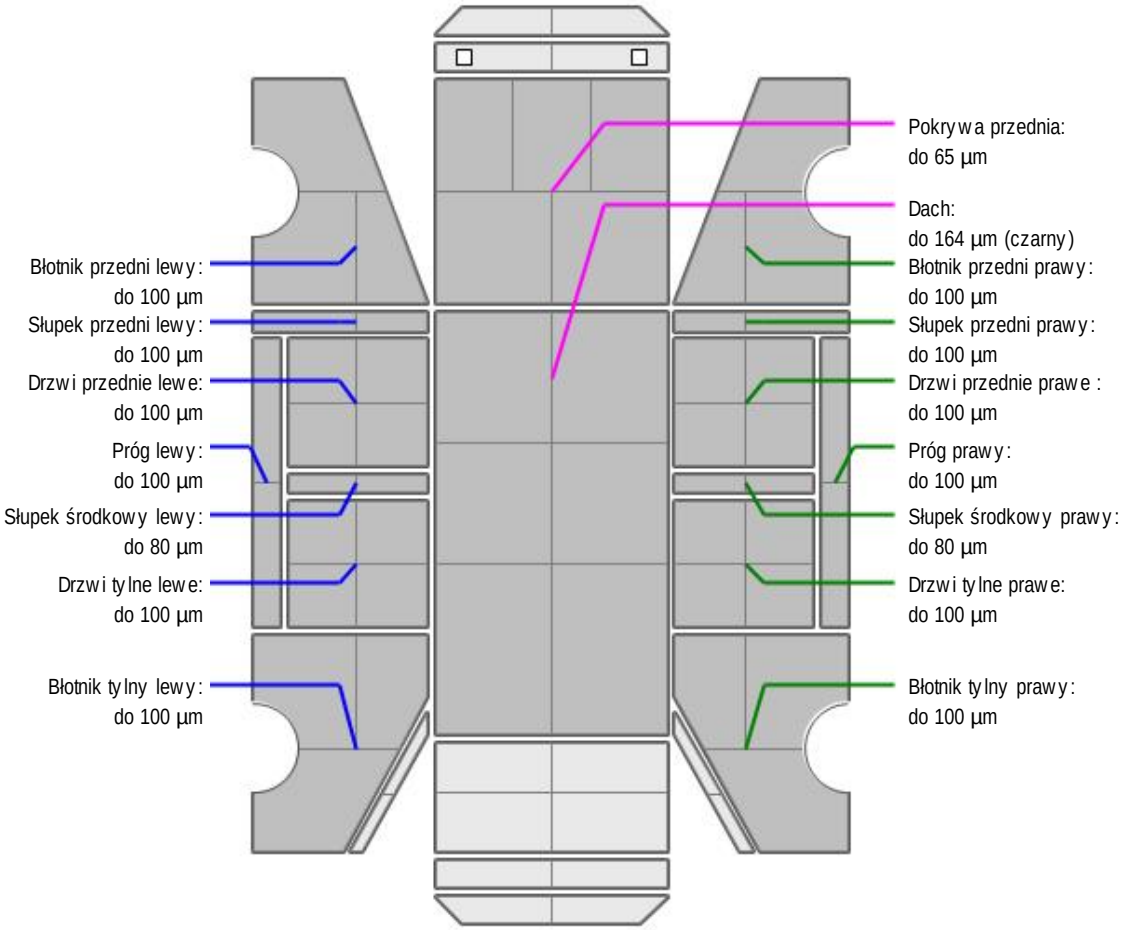
NADWOZIE – Opis powłoki lakierowej

L.p.	Nazwa elementu	L / P	Grubość powłoki [µm]	Opis
1	Pokrywa przednia		do 65 µm	
2	Dach		do 164 µm

(czarny)				
3	Błotnik przedni	L	do 100 µm	
4	Próg	L	do 100 µm	
5	Słupek przedni	L	do 100 µm	
6	Drzwi przednie	L	do 100 µm	
7	Słupek środkowy	L	do 80 µm	
8	Drzwi tylne	L	do 100 µm	
9	Błotnik tylny	L	do 100 µm	
10	Błotnik przedni	P	do 100 µm	
11	Próg	P	do 100 µm	
12	Słupek przedni	P	do 100 µm	
13	Drzwi przednie	P	do 100 µm	
14	Słupek środkowy	P	do 80 µm	
15	Drzwi tylne	P	do 100 µm	
16	Błotnik tylny	P	do 100 µm
