Raport techniczny dpo wyceny numer: 369/10/2026/MW z dnia: 2026/10/28

Zadanie: Ocena stanu technicznego i określenie wartości rynkowej pojazdu

Rodzaj pojazdu: **Samochód terenowy**
Marka: **OPEL**
Model pojazdu: **Crossland X 1.2 MR`17 E6**
Wersja: **Enjoy**
VIN: **W 0 V 7 D 9 E E X L 4 1 1 9 4 4 6**
Nr rejestracyjny: **ERA63826**
Nr Info-Ekspert: **028-06611**
Rok produkcji: **2020**

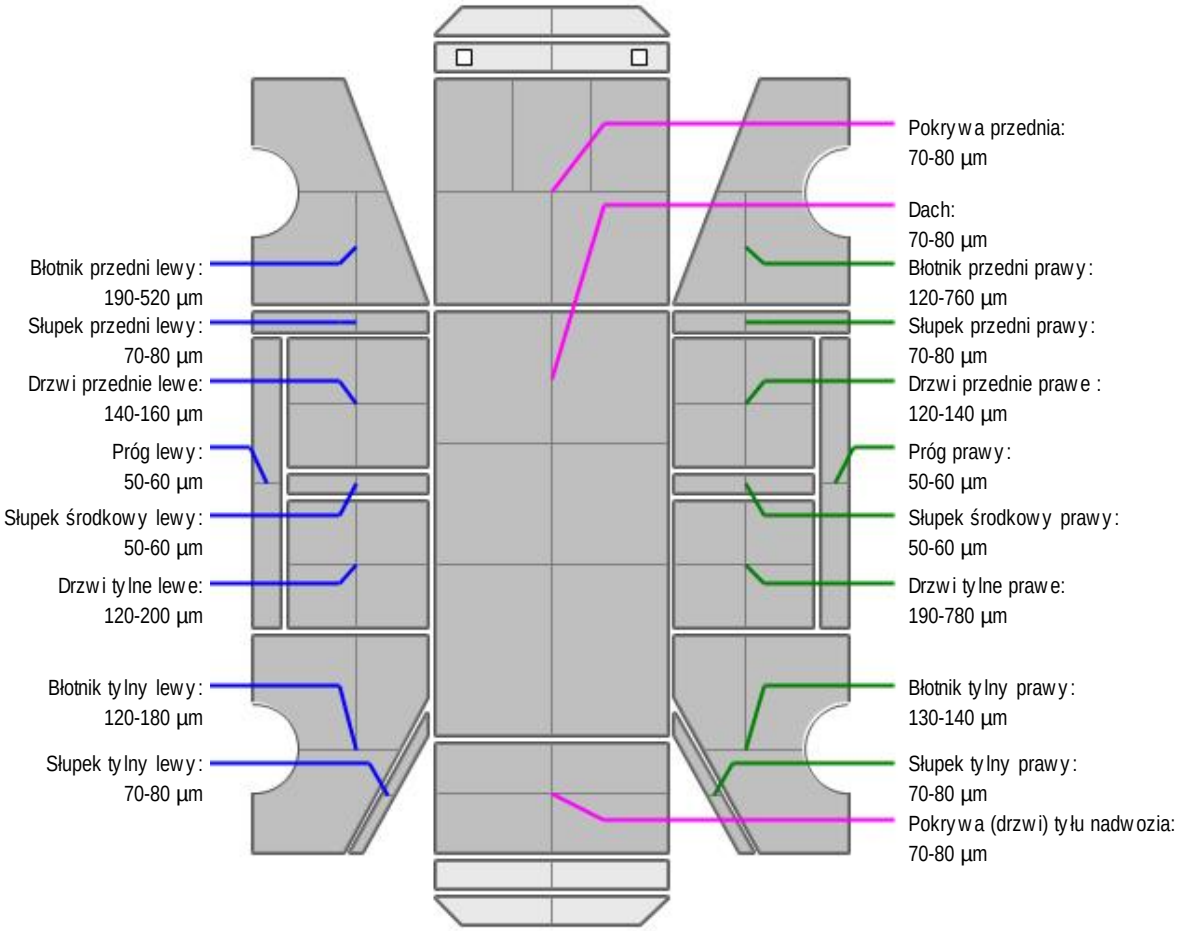
NADWOZIE – Opis powłoki lakierowej

III. Karoseria / nadwozie.
Grubość powłoki lakierowej na błotniku przednim lewym do 520 µm, drzwiach przednich lewych do 160 µm, błotniku tylnym lewym do 180 µm, błotniku tylnym prawym do 140 µm, drzwiach tylnych lewych do 200 µm, drzwiach tylnych prawych do 780 µm, błotniku przednim prawym do 760 µm, drzwiach przednich prawych do 140 µm. Grubość powłoki lakierowej rzędu 50 - 80 µm na pozostałych elementach karoserii (poszyć z materiałów metalowych) podlegających lakierowaniu.

L.p.	Nazwa elementu	L / P	Grubość powłoki [µm]	Opis
1	Pokrywa przednia		70-80 µm	
2	Dach		70-80 µm	
3	Błotnik przedni	L	190-520 µm	
4	Próg	L	50-60 µm	
5	Słupek przedni	L	70-80 µm	
6	Drzwi przednie	L	140-160 µm	
7	Słupek środkowy	L	50-60 µm	
8	Drzwi tylne	L	120-200 µm	
9	Błotnik tylny	L	120-180 µm	
10	Słupek tylny	L	70-80 µm	
11	Błotnik przedni	P	120-760 µm	
12	Próg	P	50-60 µm	
13	Słupek przedni	P	70-80 µm	
14	Drzwi przednie	P	120-140 µm	
15	Słupek środkowy	P	50-60 µm	
16	Drzwi tylne	P	190-780 µm	
17	Błotnik tylny	P	130-140 µm	
18	Słupek tylny	P	70-80 µm

19	Pokrywa (drzwi) tyłu nadwozia		70-80 µm
