O P I N I A T E C H N I C Z N A

Rodzaj pojazdu:	**Samochód ciężarowy do 3.5t**	VIN:	**U U 1 8 S D X V 5 6 1 8 3 5 3 1 0**
Marka:	**DACIA**	Nr rejestracyjny:	**WW9630J**
Model pojazdu:	**Dokker 1.6 SCe LPG MR`15 E6 1.9t**	Nr Info-Ekspert:	**009-00551**
Wersja:	**Confort**	Rok produkcji:	**2018**

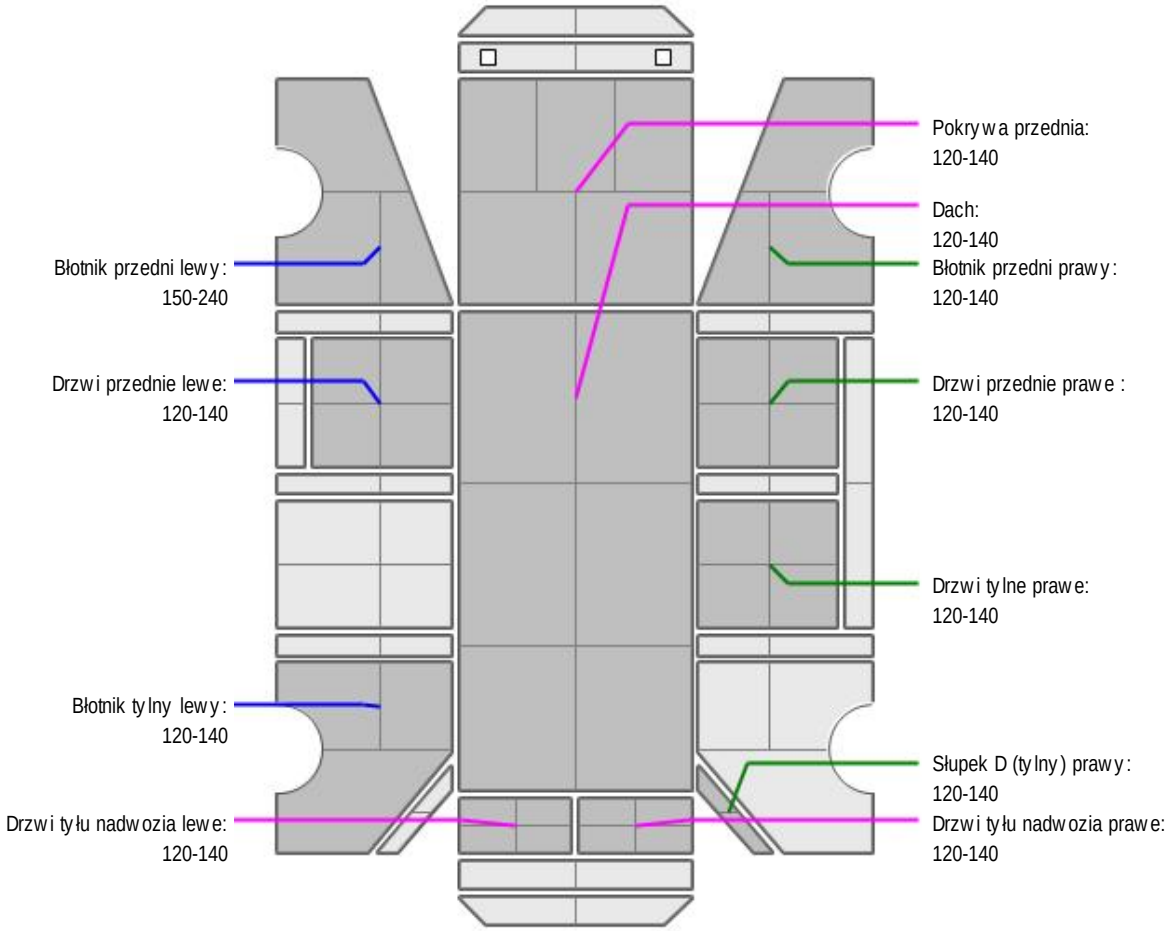
NADWOZIE – Opis powłoki lakierowej

L.p.	Nazwa elementu	L / P	Grubość powłoki [µm]	Opis
1	Pokrywa przednia		120-140	
2	Dach		120-140	
3	Błotnik przedni	L	150-240	
4	Drzwi przednie	L	120-140	
5	Błotnik tylny	L	120-140	
6	Drzwi tyłu nadwozia		120-140	
7	Błotnik przedni	P	120-140	
8	Drzwi przednie	P	120-140	
9	Drzwi tylne	P	120-140	
10	Słupek D (tylny)	P	120-140	
11	Drzwi tyłu nadwozia		120-140
