Ekspertyza pojazdu

Zleceniodawca:	Vehis Finanse
Wykonawca:	Partner CRLS
Rzeczoznawca:	Łukasz Pszczółka / Mateusz Keler
Nr zlecenia:	**VHS00940/26**
Data:	16 październik 2026
Miejsce oględzin:	55-300 Komorniki, ul. Lipowa 2

Marka	BMW
Model	X5 [G05] 18-23
Numer rejestracyjny	SK933XE
Rok produkcji	2022
Numer VIN	WBSJU010X09N79235

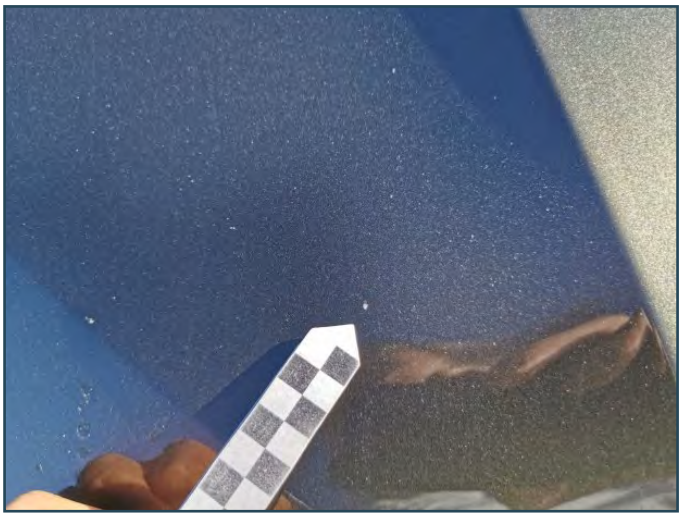
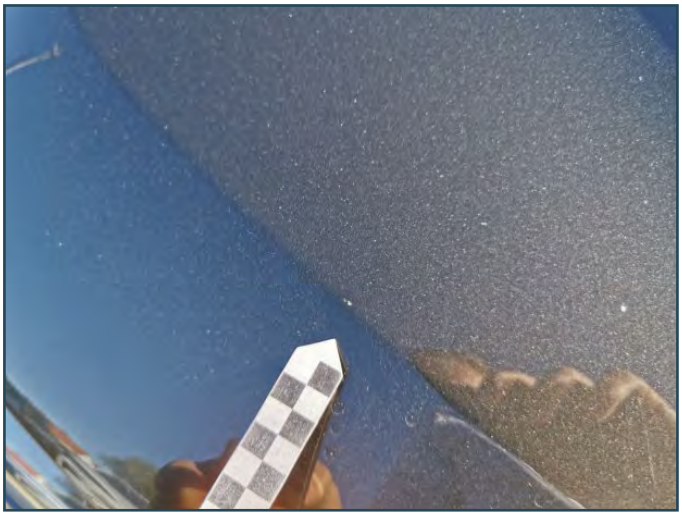
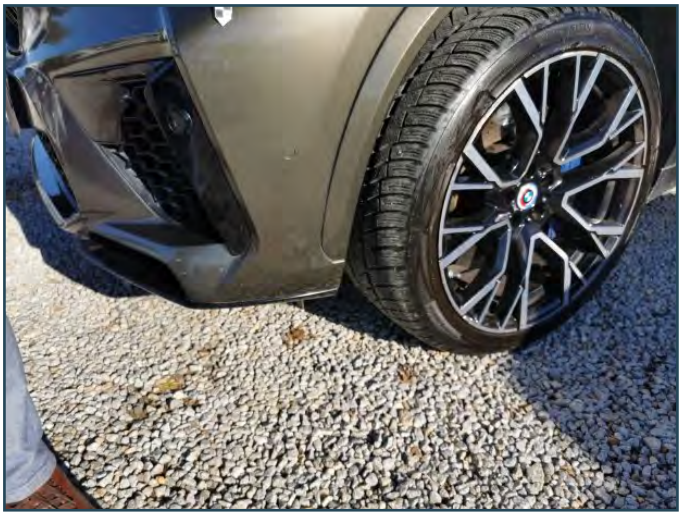
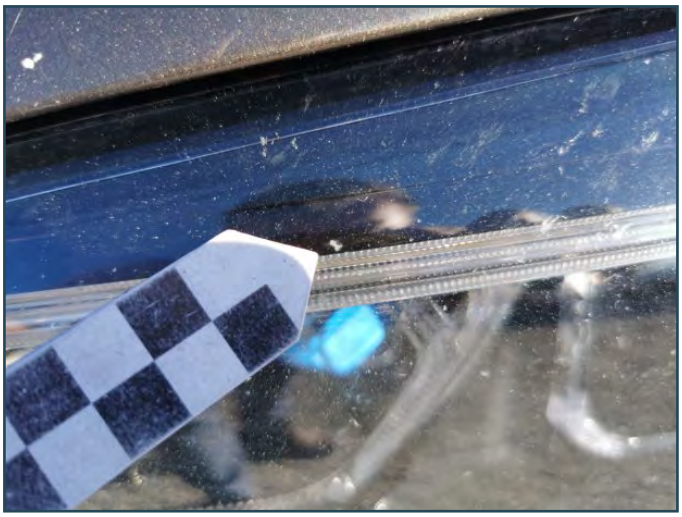
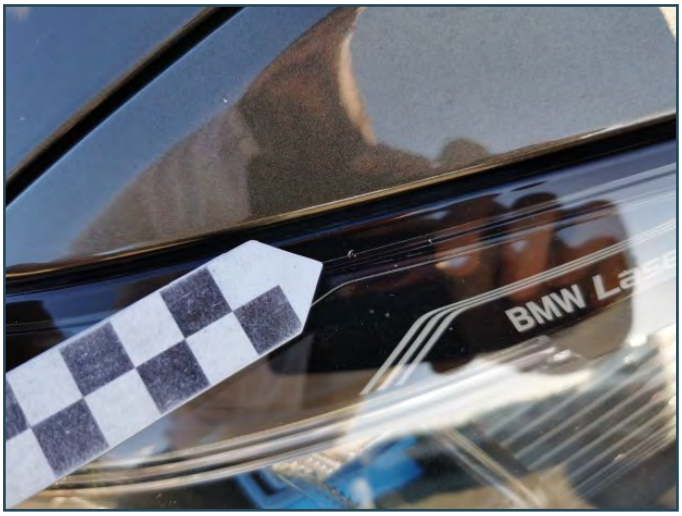
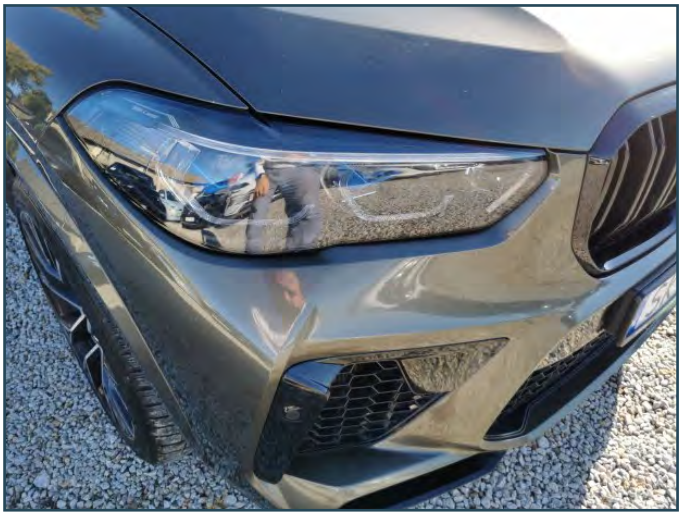
Zdjęcia uszkodzeń

Nazwa elementu	Rodzaj uszkodzenia
Szyba czołowa	Pęknięcie
Pokrywa przednia	Odpryski lakieru
Zderzak przedni	Odpryski lakieru
Zderzak przedni	Zarysowanie
Krata wlotu powietrza	Odpryski lakieru
Reflektor przedni lewy	Odpryski
Reflektor przedni prawy	Odpryski
Wygłuszenie pokrywy silnika	Ubytek w karoserii/dziura
Kamera przód	Zarysowanie
Drzwi przednie lewe	Odpryski lakieru
Drzwi tylne lewe	Odpryski lakieru
Drzwi tylne prawe	Odpryski lakieru
Drzwi przednie prawe	Odpryski lakieru
Listwa łukowa błotnika przedniego prawego	Zarysowanie
Felga przednia lewa	Zarysowanie
Felga przednia prawa	Zarysowanie
Felga tylna lewa	Zarysowanie
Felga tylna prawa	Zarysowanie
Drzwi przednie lewe	Zarysowanie
Drzwi tylne lewe	Zarysowanie
Listwa łukowa błotnika tylnego lewego	Zarysowanie

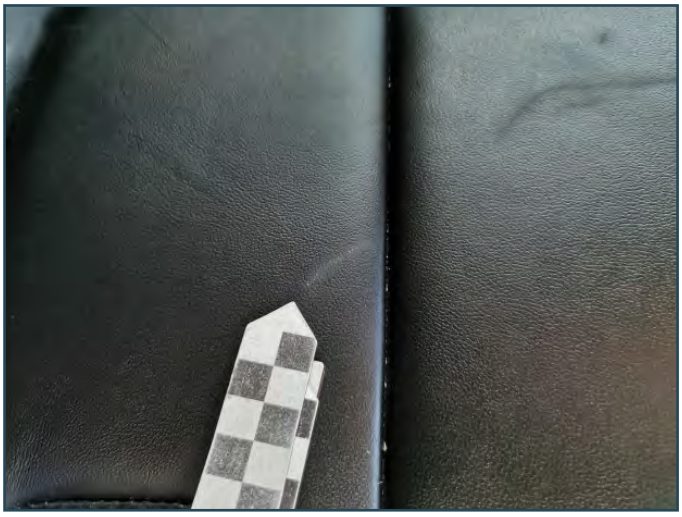
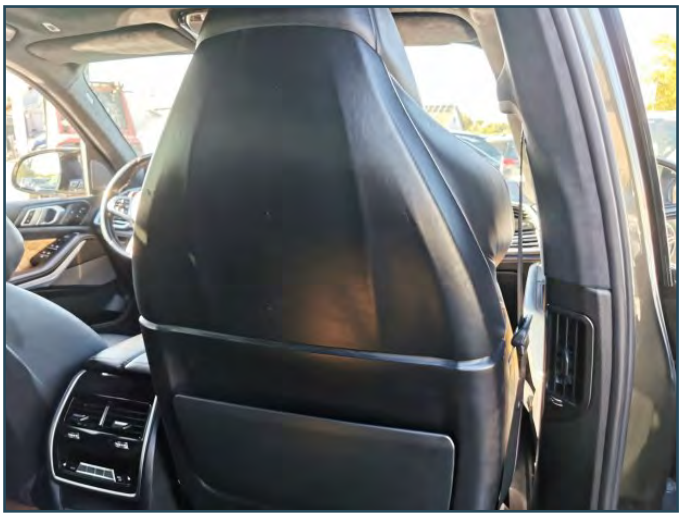
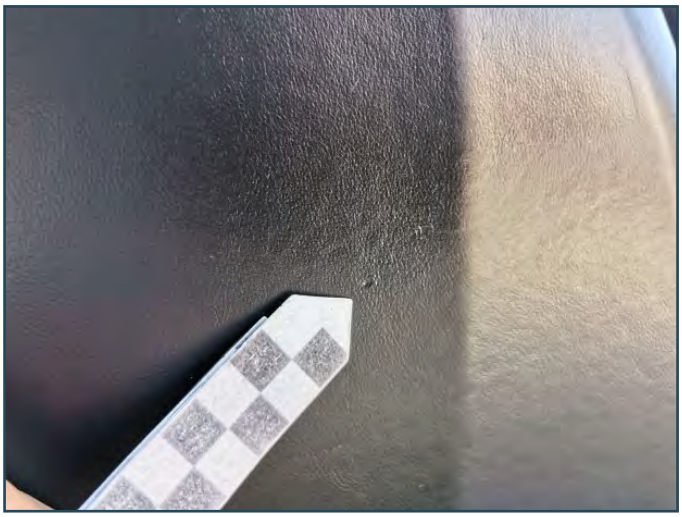
Listwa błotnika lewy tył- trwałe zabrudzenie, pokrywa tylna - trwałe zabrudzenie, zderzak tył- trwałe zabrudzenie, drzwi przednie prawe - trwałe zabrudzenie, próg prawy- trwałe zabrudzenie, próg lewy- trwałe zabrudzenie, opona lp- uszkodzony kord, opona PP- uszkodzony kord , opona pt- uszkodzony kord, tylna częsc foteli przednich- zarysowanie,
