O P I N I A T E C H N I C Z N A

Zadanie: Określenie wartości rynkowej pojazdu

DANE IDENTYFIKACYJNE POJAZDU		Dane: [D] X-2026	
Rodzaj pojazdu:	**Samochód ciężarowy do 3.5t**	VIN:	**Z F A 2 5 0 0 0 0 0 2 Z 0 8 8 1 1**
Marka:	**FIAT**	Nr rejestracyjny:	**ST5441W**
Model pojazdu:	**Ducato MAXI 2.2 H3-POWER MR`24 E6.4 3.5t**	Nr Info-Ekspert:	**045-06686**
Wersja:	**L4H2**	Rok produkcji:	**2024**

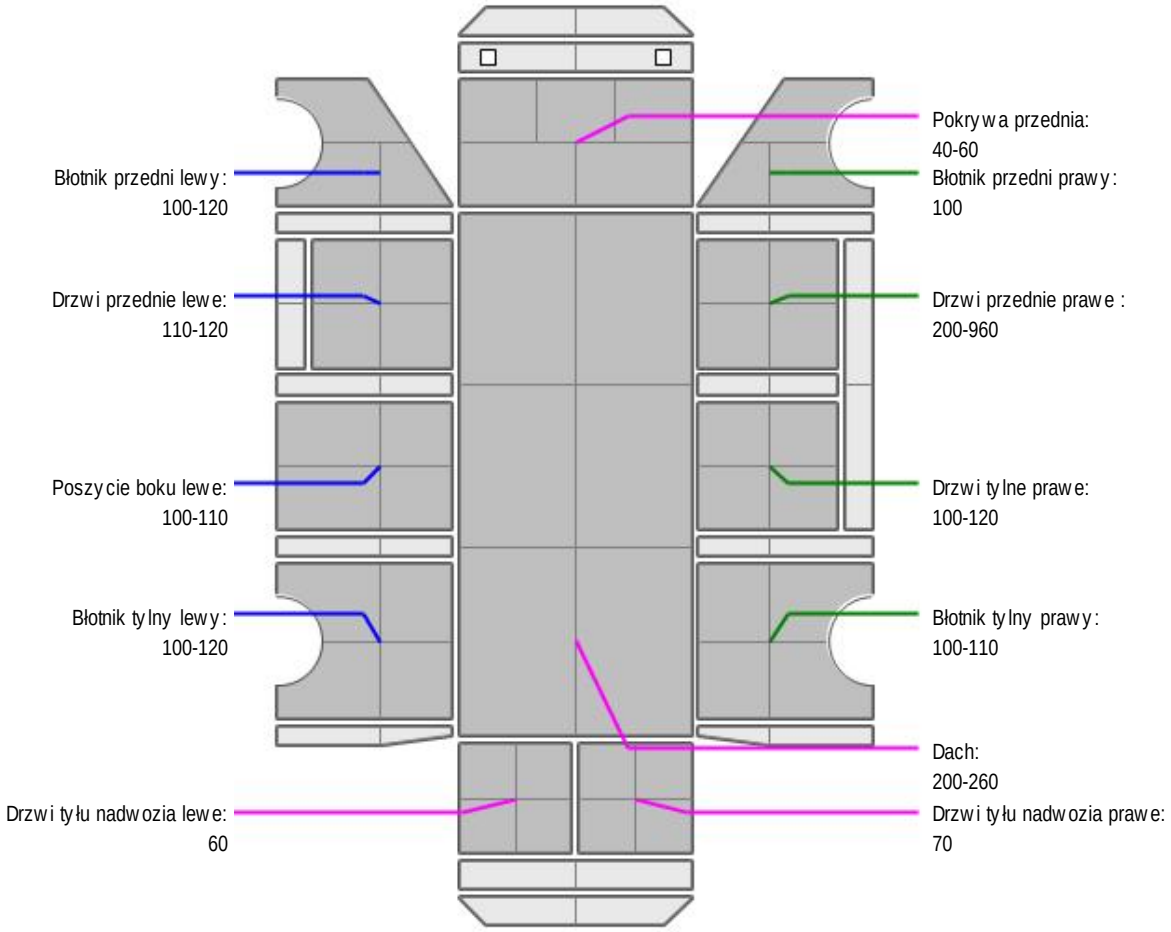
NADWOZIE – Opis powłoki lakierowej

L.p.	Nazwa elementu	L / P	Grubość powłoki [µm]	Opis
1	Pokrywa przednia		40-60	
2	Dach		200-260	
3	Błotnik przedni	L	100-120	
4	Drzwi przednie	L	110-120	
5	Poszycie boku	L	100-110	
6	Błotnik tylny	L	100-120	
7	Drzwi tyłu nadwozia		60	
8	Błotnik przedni	P	100	
9	Drzwi przednie	P	200-960	
10	Drzwi tylne	P	100-120	
11	Błotnik tylny	P	100-110	
12	Drzwi tyłu nadwozia		70
