EKSPERTYZA POJAZDU

ZLECENIODAWCA:	VEHIS FINANSE
WYKONAWCA:	PARTNER CRLS
RZECZOZNAWCA:	ŁUKASZ PSZCZÓŁKA / MATEUSZ KELER
NR ZLECENIA:	**VHS00908/26**
DATA:	7 październik 2026
MIEJSCE OGLĘDZIN:	55-300 KOMORNIKI, UL. LIPOWA 2

MARKA	HYUNDAI
MODEL	Tucson 20-24
NUMER REJESTRACYJNY	DW3XP64
ROK PRODUKCJI	2023
NUMER VIN	TMAJC81BGPJ427345

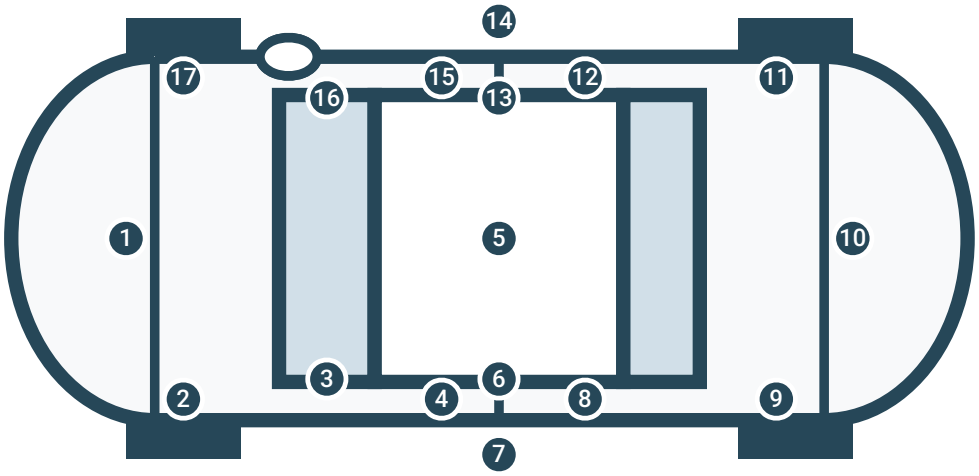
Wykonano pomiar ręczny grubości powłoki lakierowej [µm] w poszczególnych strefach. Rysunek poglądowy dla pojazdu OSOBOWY.

NUMER I NAZWA ELEMENTU	PRZEDZIAŁ GRUBOŚCI POWŁOKI [µm]
1. POKRYWA PRZEDNIA	DO 150
2. BŁOTNIK PRZEDNI LEWY	DO 150
3. SŁUPEK PRZEDNI LEWY	DO 150
4. DRZWI PRZEDNIE LEWE	DO 150
5. DACH	DO 150
6. SŁUPEK ŚRODKOWY LEWY	DO 150
7. PRÓG LEWY	DO 150
8. DRZWI TYLNE LEWE	DO 150
9. BŁOTNIK TYLNY LEWY	DO 150
10. POKRYWA TYLNA	DO 150
11. BŁOTNIK TYLNY PRAWY	DO 150
12. DRZWI TYLNE PRAWE	DO 150
13. SŁUPEK ŚRODKOWY PRAWY	DO 150
14. PRÓG PRAWY	DO 150
15. DRZWI PRZEDNIE PRAWE	DO 150
16. SŁUPEK PRZEDNI PRAWY	DO 150
17. BŁOTNIK PRZEDNI PRAWY	DO 150

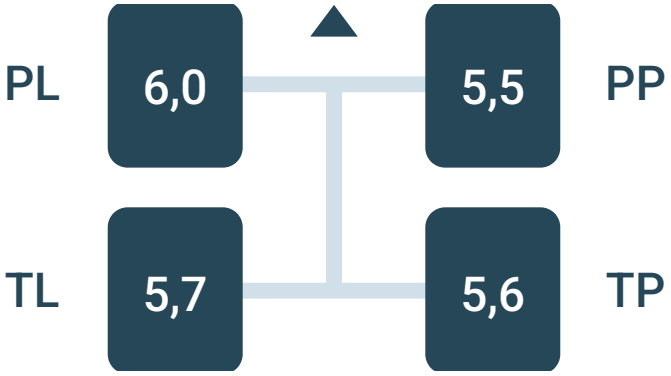
Wykonano pomiar ręczny grubości bieżnika [mm]. Rysunek poglądowy.

OŚ	PRODUCENT	MODEL	ROZMIAR	BIEŻNIK
PP	CONTINENTAL	ECO CONTACT 6	235/55 R16	5,5
PL	CONTINENTAL	ECO CONTACT 6	235/55 R16	6,0
TP	CONTINENTAL	ECO CONTACT 6	235/55 R16	5,6
TL	CONTINENTAL	ECO CONTACT 6	235/55 R16	5,7

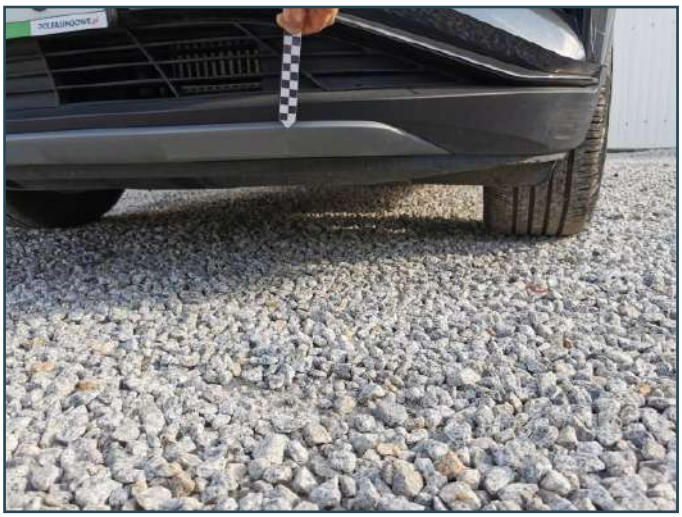
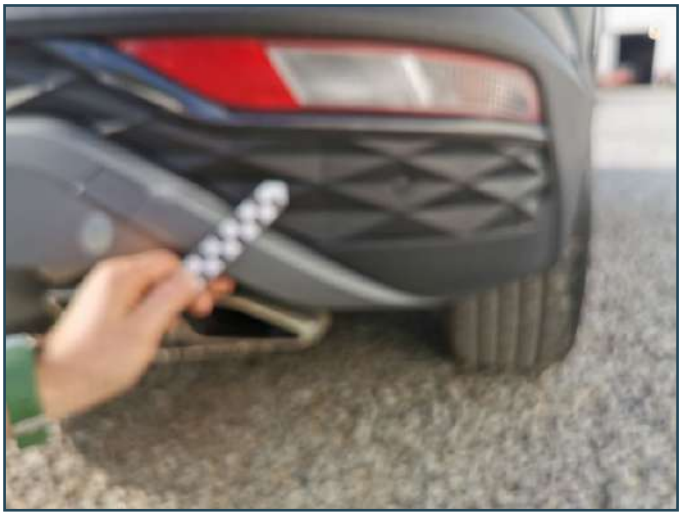
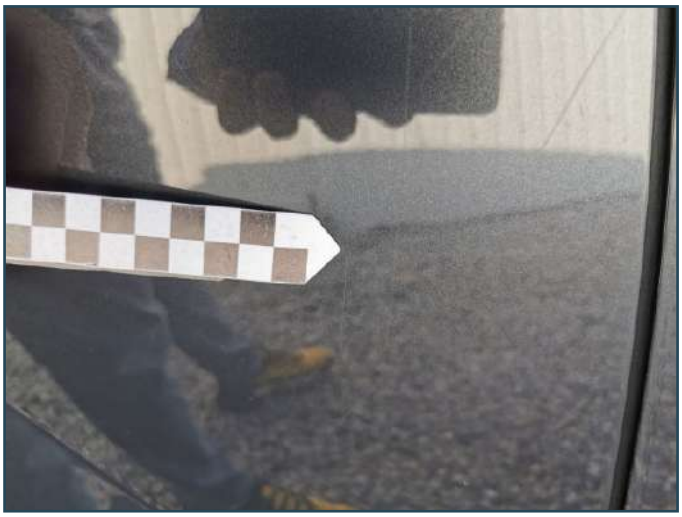
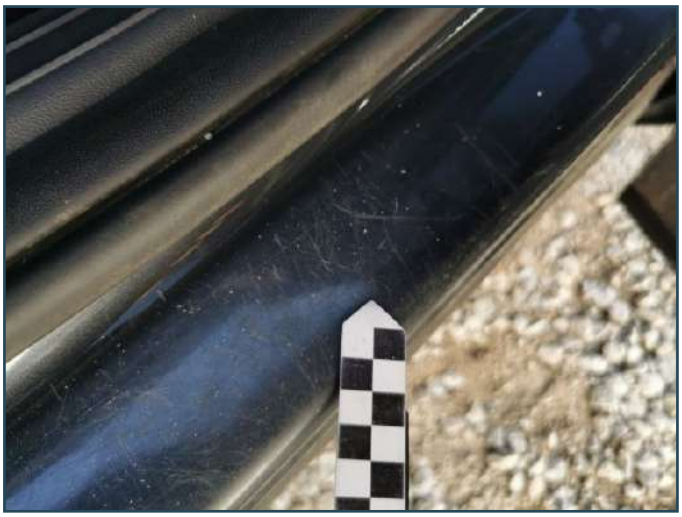
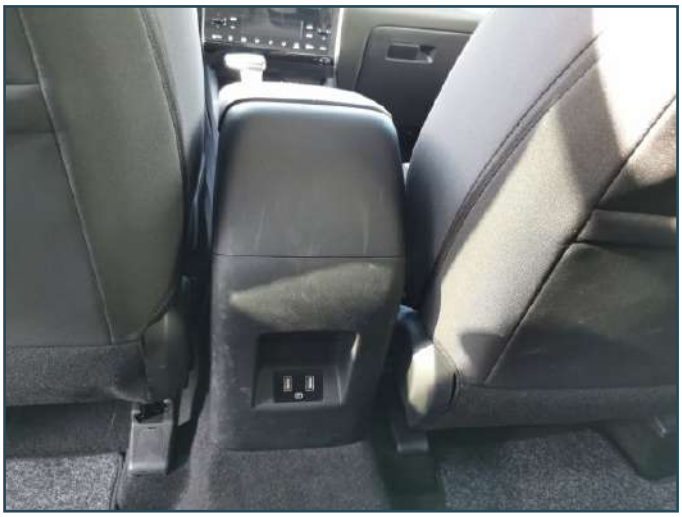
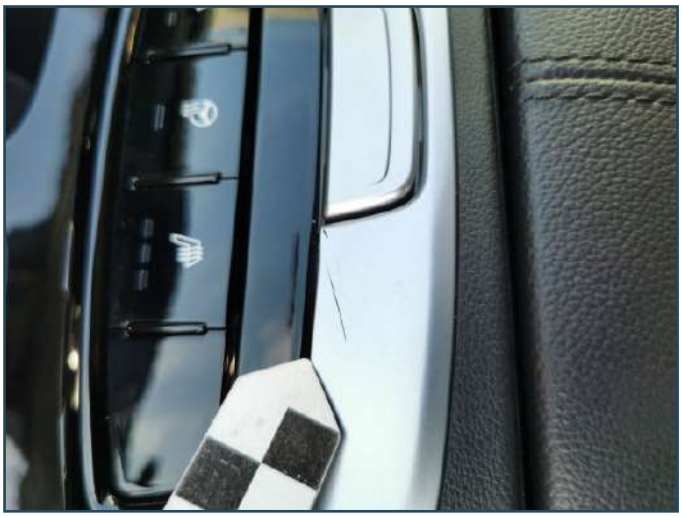
ZDJĘCIA USZKODZEŃ

OGÓLNY STAN WIZUALNY NADWOZIA POJAZDU: NADMIERNE ZUŻYCIE

NAZWA ELEMENTU	RODZAJ USZKODZENIA
ZDERZAK PRZEDNI	ZARYSOWANIE
DRZWI PRZEDNIE LEWE	ZARYSOWANIE
DRZWI PRZEDNIE LEWE	ODPRYSKI LAKIERU
LISTWA DRZWI PRZEDNICH LEWYCH	ZARYSOWANIE
DRZWI TYLNE LEWE	ZARYSOWANIE
BŁOTNIK TYLNY LEWY	ZARYSOWANIE
ZDERZAK TYLNY	ZARYSOWANIE,WGNIECENIE
DRZWI TYLNE PRAWE	ZARYSOWANIE
DRZWI PRZEDNIE PRAWE	ZARYSOWANIE
KLAPKA WLEWU PALIWA	ZARYSOWANIE
FELGA PRZEDNIA PRAWA	ZARYSOWANIE
FELGA TYLNA PRAWA	ZARYSOWANIE
WNĘKA DRZWI PRAWY TYŁ	ZARYSOWANIE
WNĘKA DRZWI LEWY TYŁ	ZARYSOWANIE

NAZWA ELEMENTU	RODZAJ USZKODZENIA
DESKA ROZDZIELCZA	ZARYSOWANIE
