Raport techniczny pojazdu numer: 398/11/2026/MW z dnia: 2026/11/19

Zadanie: Ocena stanu technicznego i określenie wartości rynkowej pojazdu

Rodzaj pojazdu: **Samochód terenowy**
Marka: **KIA**
Model pojazdu: **Niro GDI Hybrid MR`20 E6d**
Wersja: **M DCT**
VIN: **K N A C B 8 1 C G L 5 4 0 8 0 1 0**
Nr rejestracyjny: **WO72955**
Nr Info-Ekspert: **052-01363**
Rok produkcji: **2020**

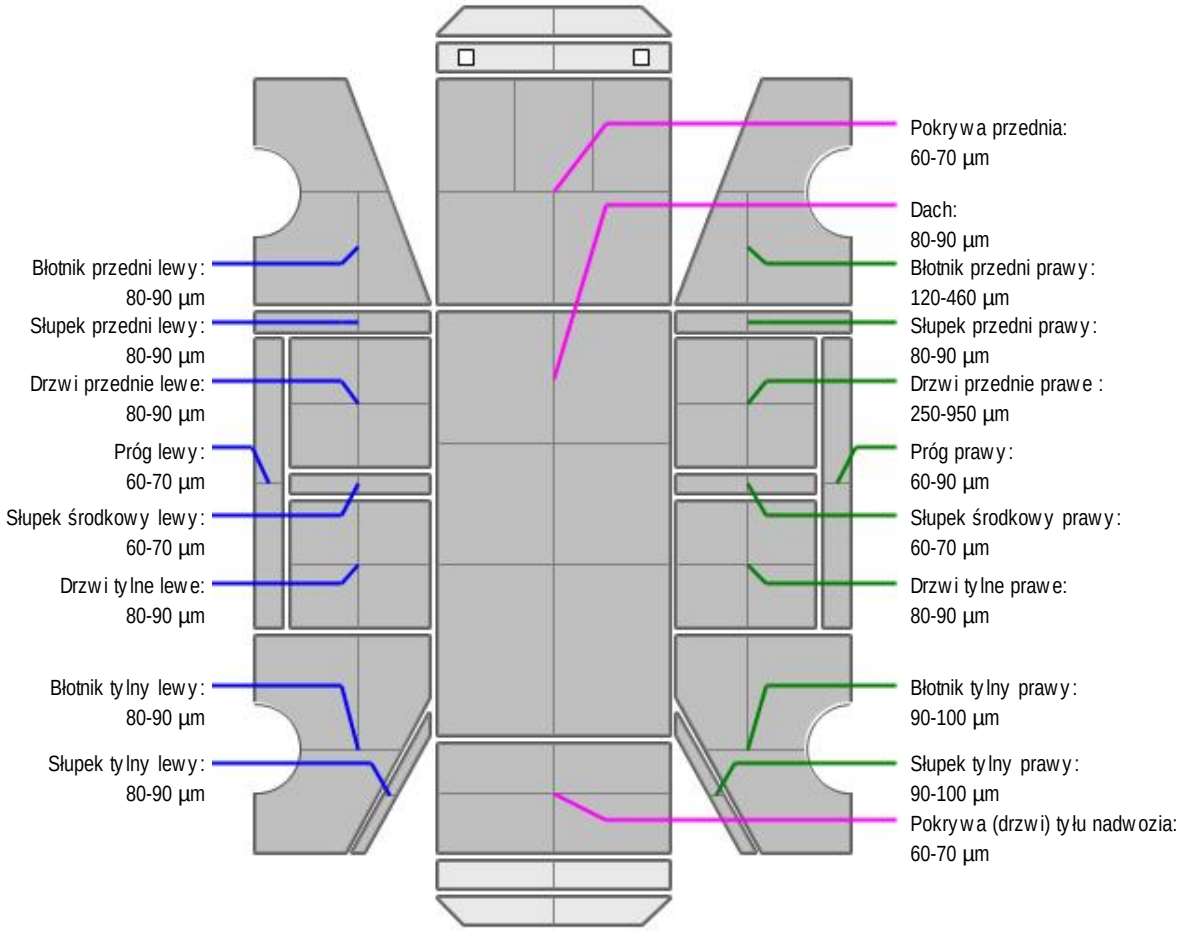
NADWOZIE – Opis powłoki lakierowej

III. Karoseria / nadwozie.
Grubość powłoki lakierowej na błotniku przednim prawym do 460 µm, drzwiach przednich prawych do 950 µm. Grubość powłoki lakierowej rzędu 50 - 100 µm na elementach karoserii (poszyć z materiałów metalowych)

L.p.	Nazwa elementu	L / P	Grubość powłoki [µm]	Opis
1	Pokrywa przednia		60-70 µm	
2	Dach		80-90 µm	
3	Błotnik przedni	L	80-90 µm	
4	Próg	L	60-70 µm	
5	Słupek przedni	L	80-90 µm	
6	Drzwi przednie	L	80-90 µm	
7	Słupek środkowy	L	60-70 µm	
8	Drzwi tylne	L	80-90 µm	
9	Błotnik tylny	L	80-90 µm	
10	Słupek tylny	L	80-90 µm	
11	Błotnik przedni	P	120-460 µm	
12	Próg	P	60-90 µm	
13	Słupek przedni	P	80-90 µm	
14	Drzwi przednie	P	250-950 µm	
15	Słupek środkowy	P	60-70 µm	
16	Drzwi tylne	P	80-90 µm

17	Błotnik tylny	P	90-100 µm	
18	Słupek tylny	P	90-100 µm	
19	Pokrywa (drzwi) tyłu nadwozia		60-70 µm
