Nr zlecenia: 169/29/10/2026/Erste Leasing ECR z dnia: 2026/10/29

W y c e n a w a r t o ś c i

Zadanie: Określenie wartości rynkowej pojazdu

Rodzaj pojazdu:	**Samochód ciężarowy do 3.5t**	VIN:	**V F 3 V F A H X H K Z 0 3 1 0 7 5**
Marka:	**PEUGEOT**	Nr rejestracyjny:	**EL4HL36**
Model pojazdu:	**Expert 2.0 BlueHDi MR`16 E6.2 2.9t**	Nr Info-Ekspert:	**029-04001**
Wersja:	**Long Premium**	Rok produkcji:	**2019**

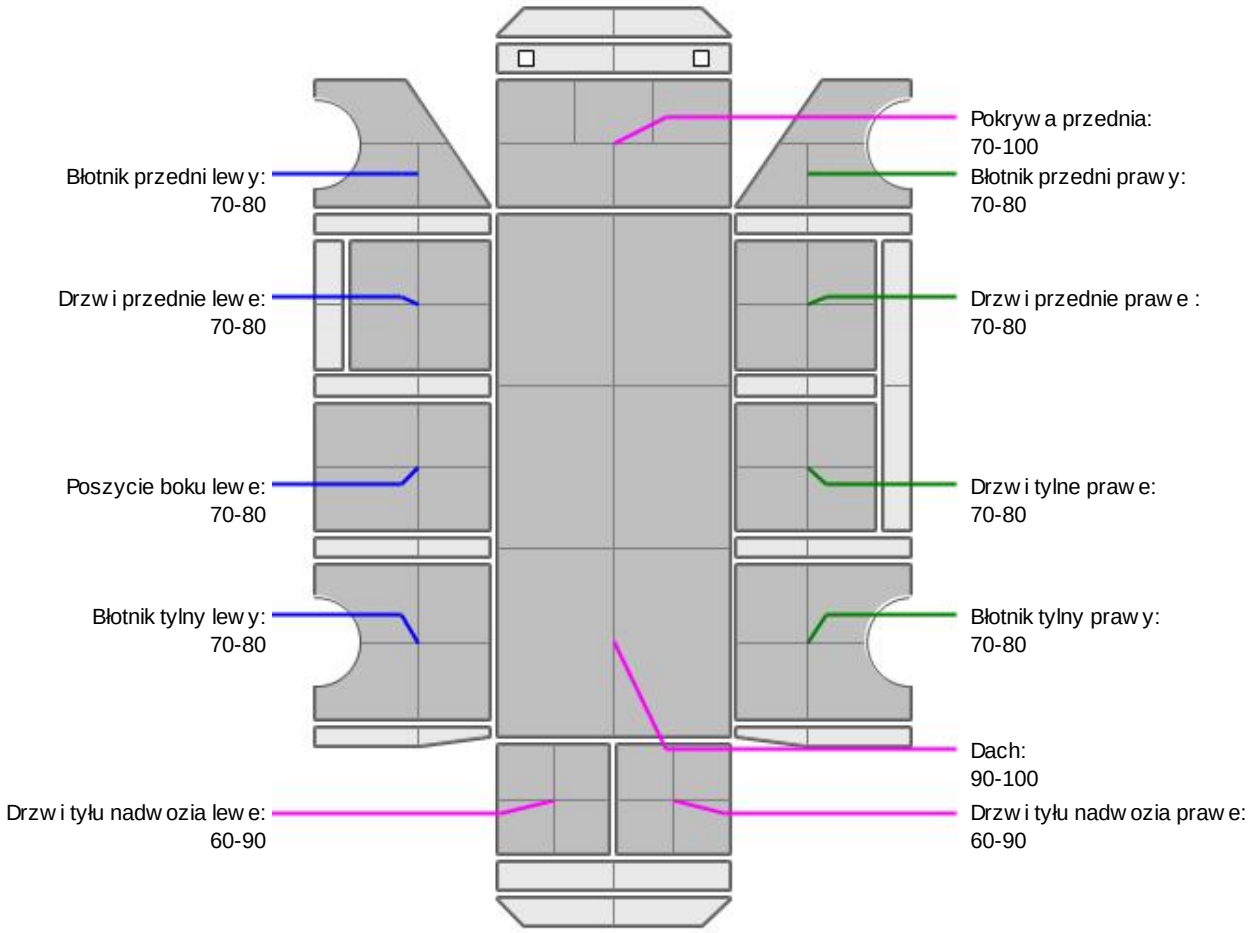
NADWOZIE – Opis powłoki lakierowej

L.p.	Nazwa elementu	L / P	Grubość powłoki [µm]	Opis
1	Pokrywa przednia		70-100	
2	Dach		90-100	
3	Błotnik przedni	L	70-80	
4	Drzwi przednie	L	70-80	
5	Poszycie boku	L	70-80	
6	Błotnik tylny	L	70-80	
7	Drzwi tyłu nadwozia		60-90	
8	Błotnik przedni	P	70-80	
9	Drzwi przednie	P	70-80	
10	Drzwi tylne	P	70-80	
11	Błotnik tylny	P	70-80	
12	Drzwi tyłu nadwozia		60-90
