EKSPERTYZA POJAZDU

ZLECENIODAWCA:	VEHIS FINANSE
WYKONAWCA:	PARTNER CRLS
RZECZOZNAWCA:	ŁUKASZ PSZCZÓŁKA / MATEUSZ KELER
NR ZLECENIA:	**VHS00896/26**
DATA:	13 październik 2026
MIEJSCE OGLĘDZIN:	55-300 KOMORNIKI, UL. LIPOWA 2

MARKA	HYUNDAI
MODEL	i20 23-
NUMER REJESTRACYJNY	PK9167R
ROK PRODUKCJI	2024
NUMER VIN	NLHBM51H2RZ438937

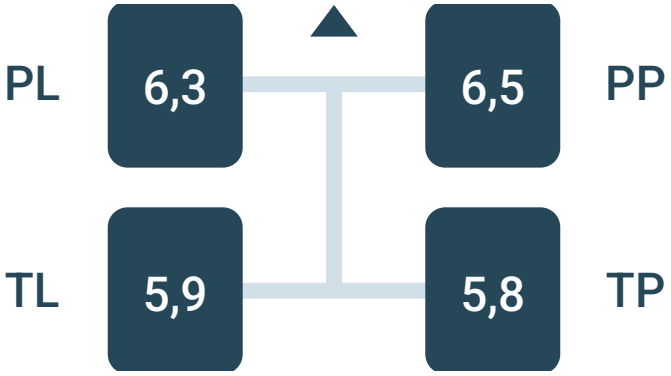
Wykonano pomiar ręczny grubości bieżnika [mm]. Rysunek poglądowy.

OŚ	PRODUCENT	MODEL	ROZMIAR	BIEŻNIK
PP	DĘBICA	FRIGO 2	185/65 R16	6,5
PL	DĘBICA	FRIGO 2	185/65 R16	6,3
TP	DĘBICA	FRIGO 2	185/65 R16	5,8
TL	DĘBICA	FRIGO 2	185/65 R16	5,9

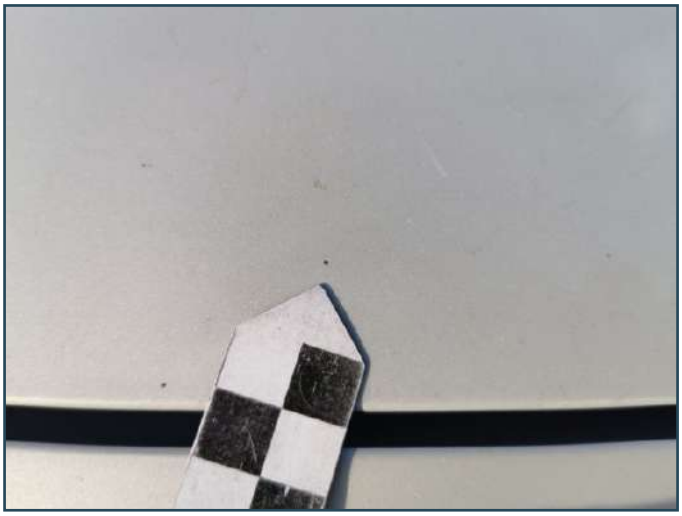
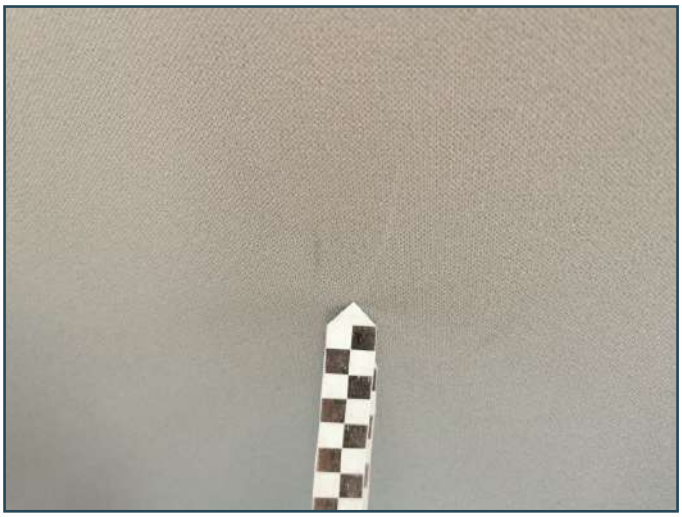
ZDJĘCIA USZKODZEŃ

NAZWA ELEMENTU	RODZAJ USZKODZENIA
SZYBA CZOŁOWA	ODPRYSKI
SZYBA TYLNAPOKRYWY TYLNEJ	ODPRYSKI LAKIERU
ZDERZAK PRZEDNI	ODPRYSKI LAKIERU

NAZWA ELEMENTU	RODZAJ USZKODZENIA
FOTEL PRZEDNI PRAWY	ZABRUDZENIE
PODSUFITKA	ZABRUDZENIE
PODSUFITKA	ZARYSOWANIE

KOMENTARZ DO STANU UTRZYMANIA NADWOZIA I WNĘTRZA:
ZDERZAK PRZÓD- TRWAŁE ZABRUDZENIE, KANAPA TYŁ -ZACIĄGNIĘCIE MATERIAŁU,
