Raport techniczny pojazdu numer: 545/11/2026/KB z dnia: 20.11.2026

Zadanie: Określenie wartości rynkowej pojazdu

Rodzaj pojazdu: **Samochód osobowy**
Marka: **BMW**
Model pojazdu: **320 Diesel Mild Hybrid MR`22 E6d/e G20**
Wersja: **xDrive M Sport Steptronic**
VIN: **W B A 4 8 F U 0 0 0 8 D 4 1 5 8 4**
Nr rejestracyjny: **DW8WH59**
Nr Info-Ekspert: **003-06446**
Rok produkcji: **2023**

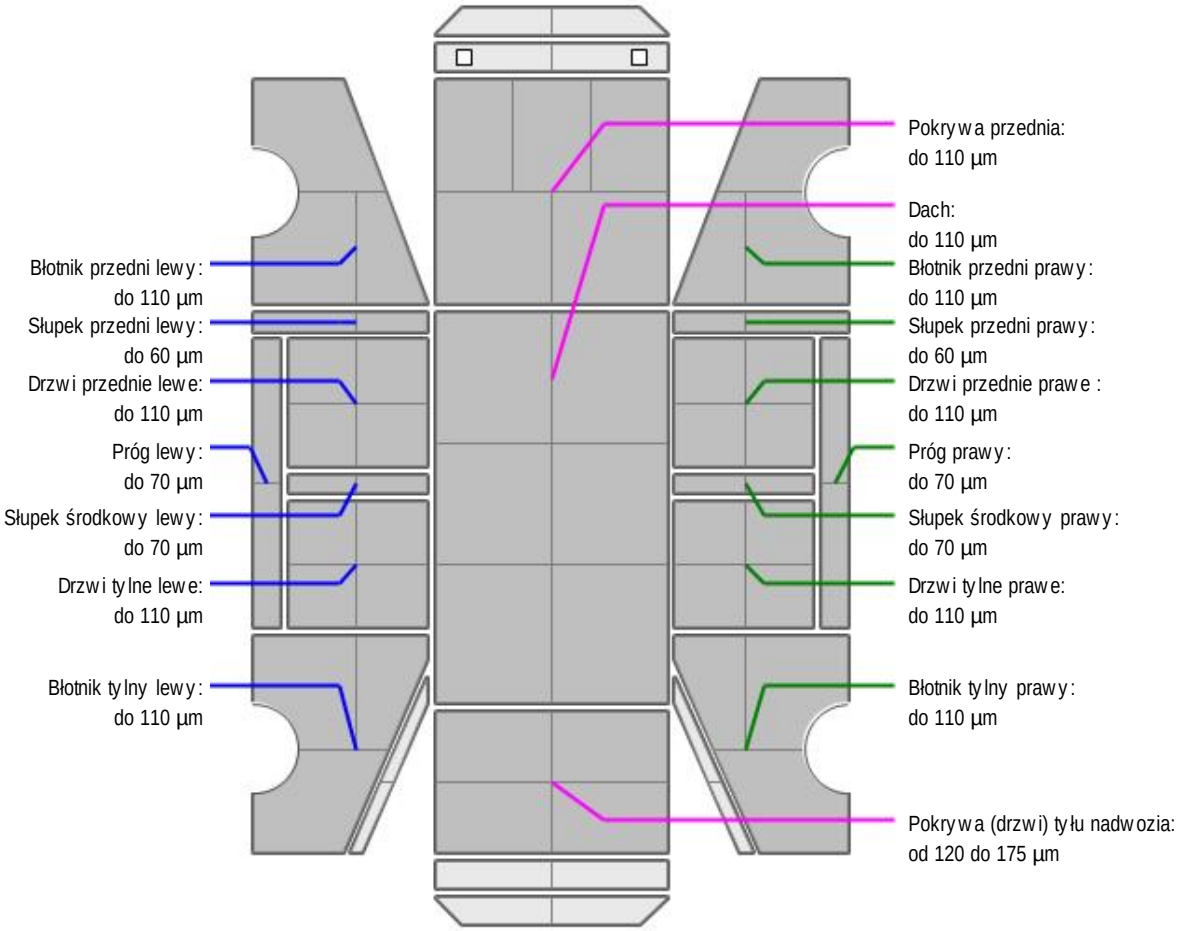
KABINA KIEROWCY – Opis powłoki lakierowej

III. Karoseria / nadwozie.
Grubość powłoki lakierowej do 110 µm na wszystkich elementach karoserii (poszyć z materiałów metalowych) podlegających lakierowaniu, z wyjątkiem:
- pokrywa komory bagażnika od 120 do 175 µm

L.p.	Nazwa elementu	L / P	Grubość powłoki [µm]	Opis
1	Pokrywa przednia		do 110 µm	
2	Dach		do 110 µm	
3	Błotnik przedni	L	do 110 µm	
4	Próg	L	do 70 µm	
5	Słupek przedni	L	do 60 µm	
6	Drzwi przednie	L	do 110 µm	
7	Słupek środkowy	L	do 70 µm	
8	Drzwi tylne	L	do 110 µm	
9	Błotnik tylny	L	do 110 µm	
10	Błotnik przedni	P	do 110 µm	
11	Próg	P	do 70 µm	
12	Słupek przedni	P	do 60 µm	
13	Drzwi przednie	P	do 110 µm	
14	Słupek środkowy	P	do 70 µm	
15	Drzwi tylne	P	do 110 µm	
16	Błotnik tylny	P	do 110 µm	
17	Pokrywa (drzwi) tyłu nadwozia		od 120 do 175 µm
