Raport techniczny pojazdu numer: 267/07/2026/MW z dnia: 2026/07/28

Zadanie: Ocena stanu technicznego i określenie wartości rynkowej pojazdu

Rodzaj pojazdu: **Samochód osobowy**
Marka: **AUDI**
Model pojazdu: **S6 Avant Quattro 3.0 TDi MR`18 E6d C8**
Wersja: **Tiptronic**
VIN: **W A U Z Z Z F 2 X M N 0 0 9 0 3 1**
Nr rejestracyjny: **WE3M996**
Nr Info-Ekspert: **002-03551**
Rok produkcji: **2020**

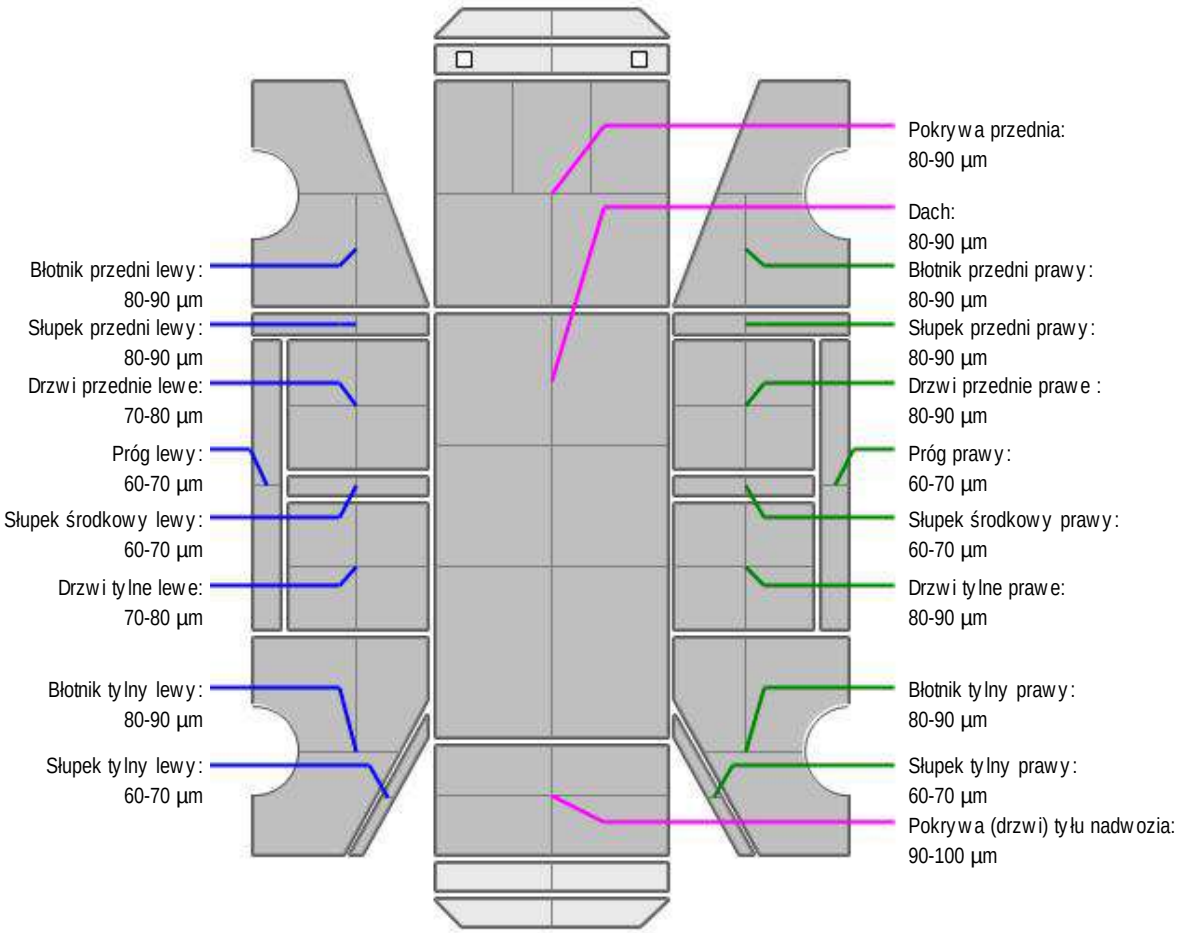
NADWOZIE – Opis powłoki lakierowej

L.p.	Nazwa elementu	L / P	Grubość powłoki [µm]	Opis
1	Pokrywa przednia		80-90 µm	
2	Dach		80-90 µm	
3	Błotnik przedni	L	80-90 µm	
4	Próg	L	60-70 µm	
5	Słupek przedni	L	80-90 µm	
6	Drzwi przednie	L	70-80 µm	
7	Słupek środkowy	L	60-70 µm	
8	Drzwi tylne	L	70-80 µm	
9	Błotnik tylny	L	80-90 µm	
10	Słupek tylny	L	60-70 µm	
11	Błotnik przedni	P	80-90 µm	
12	Próg	P	60-70 µm	
13	Słupek przedni	P	80-90 µm	
14	Drzwi przednie	P	80-90 µm	
15	Słupek środkowy	P	60-70 µm	
16	Drzwi tylne	P	80-90 µm	
17	Błotnik tylny	P	80-90 µm	
18	Słupek tylny	P	60-70 µm

19	Pokrywa (drzwi) tyłu nadwozia		90-100 µm
