Raport techniczny pojazdu numer: 317/06/2026/KB z dnia: 26.06.2026

Zadanie: Określenie wartości rynkowej pojazdu

Rodzaj pojazdu: **Samochód terenowy**
Marka: **AUDI**
Model pojazdu: **Q5 TDI MR`19 E6d**
Wersja:
VIN: **W A U Z Z Z F Y 9 L 2 1 1 6 3 3 4**
Nr rejestracyjny: **DW5WA72**
Nr Info-Ekspert:
Rok produkcji: **2020**

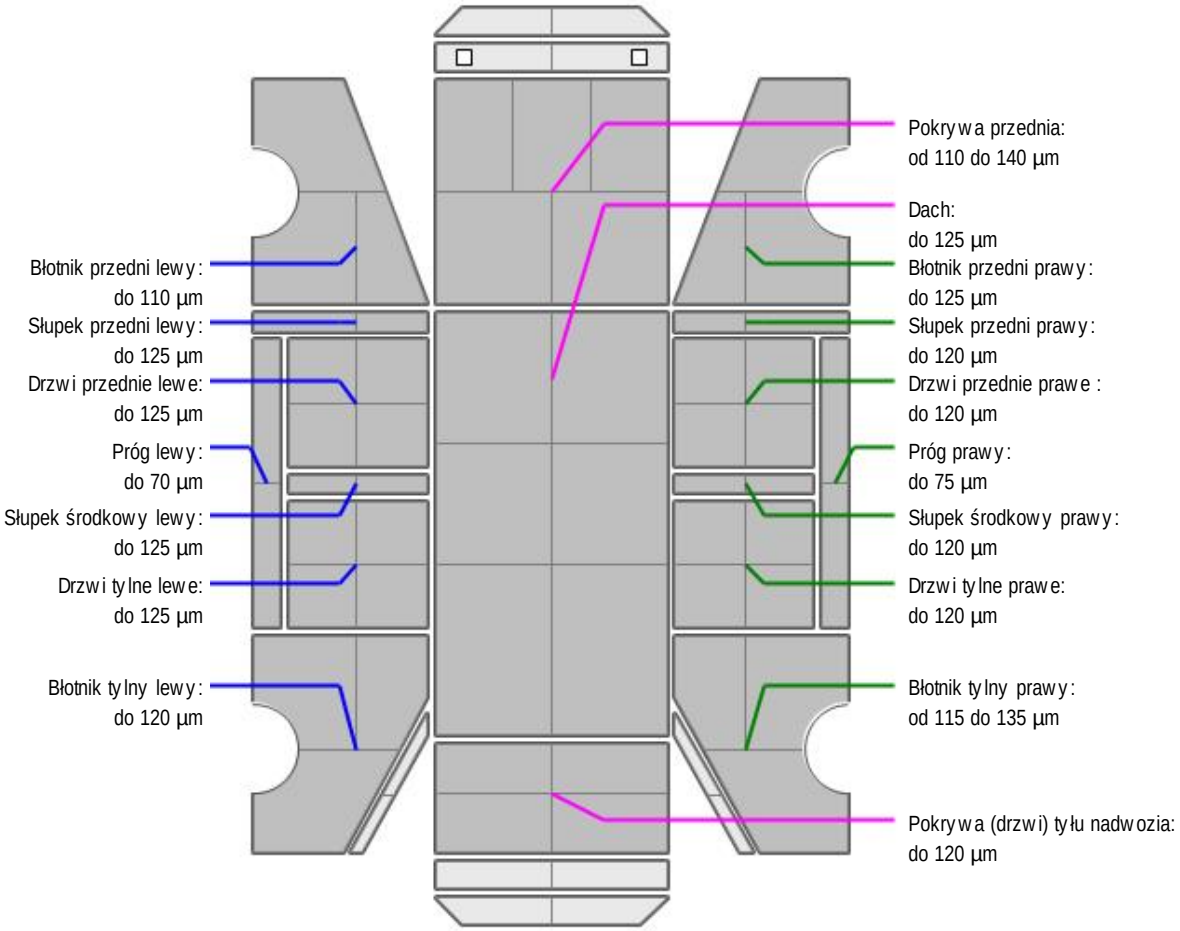
NADWOZIE – Opis powłoki lakierowej

III. Karoseria / nadwozie.
Grubość powłoki lakierowej do 125 µm na wszystkich elementach karoserii (poszyć z materiałów metalowych) podlegających lakierowaniu, z wyjątkiem:
- pokrywa komory silnika od 110 do 140 µm
- błotnik tylny prawy od 115 do 135 µm
