Nr zlecenia DEKRA: BMW(FS)/WAW/77194/26/08/18
Nr zlecenia/szkody:
Data zlecenia: 18-08-2026

# Ocena stanu technicznego pojazdu

| Eurotax-Kod EC | Marka, model, typ pojazdu | | | | Rodzaj nadwozia |
|---|---|---|---|---|---|
| 0161299 | **MINI [BMW], Countryman [U25] 23-, C mHEV Linia Essential aut** | | | | KOM |
| ZS656TR | WMW11GA0407P10953 | | 20-09-2024/2024 | 20-09-2027 | czarny/UNI |

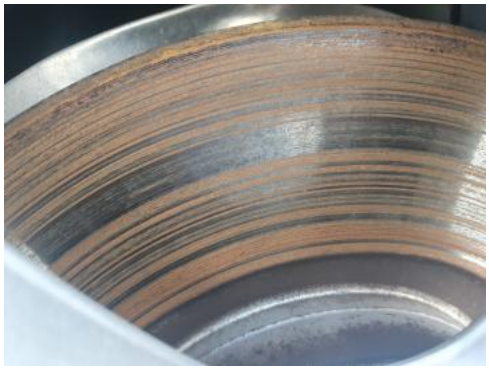
**Fot. 27**
Spód pojazdu tył
