Nr zlecenia: 36/10/09/2025/Leasys Polska- plac Łomianki z dnia: 2025/09/10

W Y C E N A W A R T O Ś C I

Zadanie: Ocena stanu technicznego i określenie wartości rynkowej pojazdu

Rodzaj pojazdu:	**Samochód osobowy**	VIN:	**V F 7 S X H M R V R T 0 1 4 8 7 8**
Marka:	**CITROËN**	Nr rejestracyjny:	**WY435XX**
Model pojazdu:	**C3 IV 1.2 12V PureTech MR`20 E6.3/4**	Nr Info-Ekspert:	**008-04938**
Wersja:	**Max S&S**	Rok produkcji:	**2024**

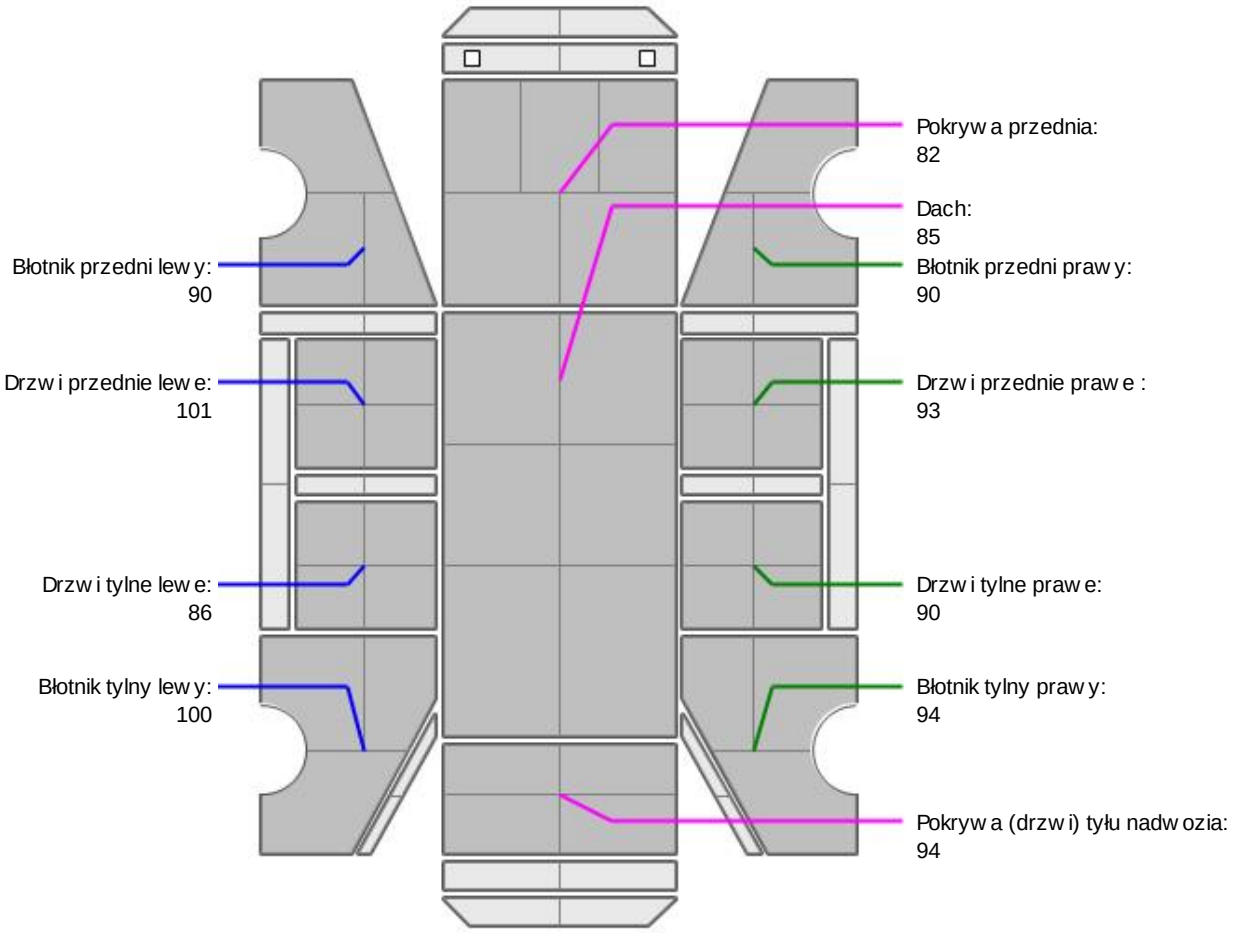
NADWOZIE – Opis powłoki lakierowej

L.p.	Nazwa elementu	L / P	Grubość powłoki [µm]	Opis
1	Pokrywa przednia		82	
2	Dach		85	
3	Błotnik przedni	L	90	
4	Drzwi przednie	L	101	
5	Drzwi tylne	L	86	
6	Błotnik tylny	L	100	
7	Błotnik przedni	P	90	
8	Drzwi przednie	P	93	
9	Drzwi tylne	P	90	
10	Błotnik tylny	P	94	
11	Pokrywa (drzwi) tyłu nadwozia		94
