W Y C E N A W A R T O Ś C I

Zadanie: Określenie wartości rynkowej pojazdu

Rodzaj pojazdu:	**Samochód osobowy**	VIN:	**T M B J P 6 N J X M Z 0 6 2 6 5 6**
Marka:	**SKODA**	Nr rejestracyjny:	**DWR5129K**
Model pojazdu:	**Fabia III 1.0 TSI MR`19 E6d**	Nr Info-Ekspert:	**034-04073**
Wersja:	**Ambition**	Rok produkcji:	**2021**

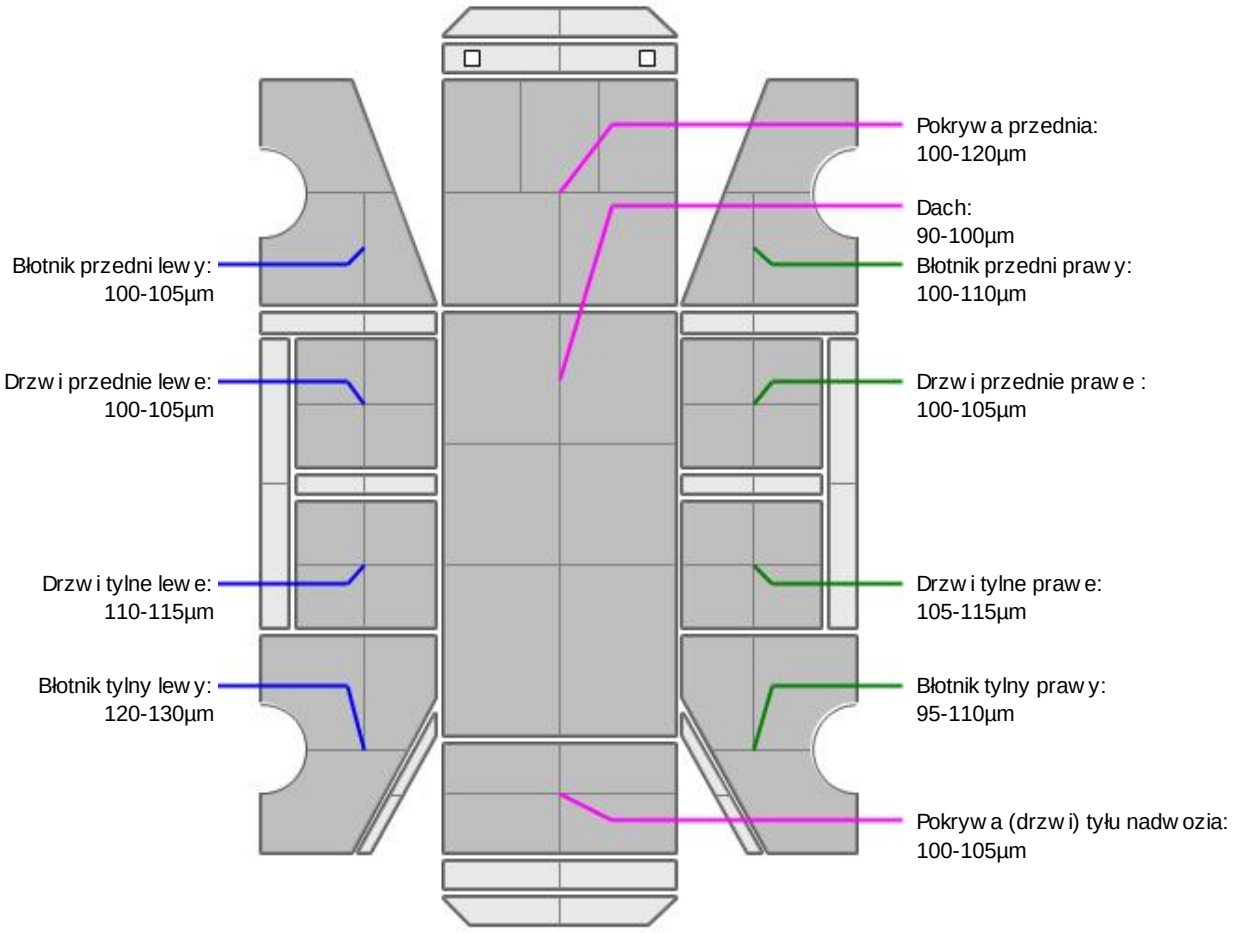
L.p.	Nazwa elementu	L / P	Grubość powłoki [µm]	Opis
1	Pokrywa przednia		100-120µm

2	Dach		90-100µm	
3	Błotnik przedni	L	100-105µm	
4	Drzwi przednie	L	100-105µm	
5	Drzwi tylne	L	110-115µm	
6	Błotnik tylny	L	120-130µm	
7	Błotnik przedni	P	100-110µm	
8	Drzwi przednie	P	100-105µm	
9	Drzwi tylne	P	105-115µm	
10	Błotnik tylny	P	95-110µm	
11	Pokrywa (drzwi) tyłu nadwozia		100-105µm
