W Y C E N A W A R T O Ś C I

Zadanie: Określenie wartości rynkowej pojazdu

Rodzaj pojazdu:	**Samochód ciężarowy do 3.5t**	VIN:	**W V 3 Z Z Z S Z Z J 9 0 0 8 3 3 4**
Marka:	**VOLKSWAGEN**	Nr rejestracyjny:	**WPR1390E**
Model pojazdu:	**Crafter 35 TDI-CR MR`17 E6 3.5t**	Nr Info-Ekspert:	**040-08594**
Wersja:		Rok produkcji:	**2017**

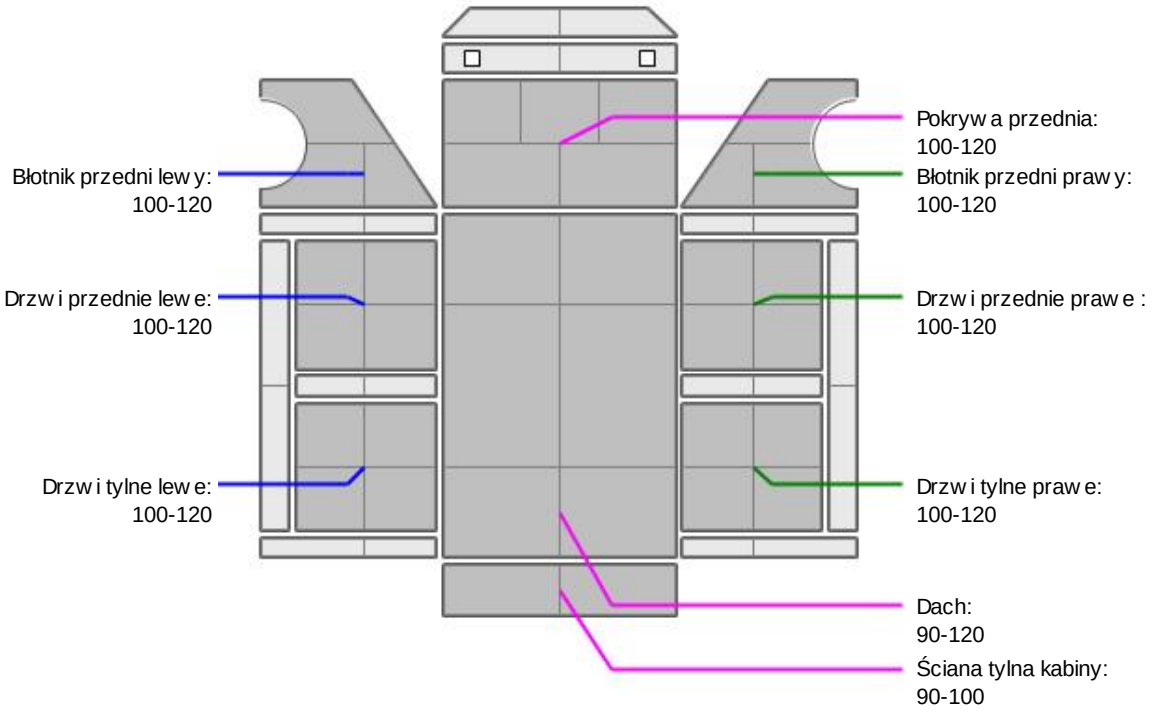
KABINA KIEROWCY – Opis powłoki lakierowej

L.p.	Nazwa elementu	L / P	Grubość powłoki [µm]	Opis
1	Pokrywa przednia		100-120	
2	Dach		90-120	
3	Błotnik przedni	L	100-120	
4	Drzwi przednie	L	100-120	
5	Drzwi tylne	L	100-120	
6	Błotnik przedni	P	100-120	
7	Drzwi przednie	P	100-120	
8	Drzwi tylne	P	100-120	
9	Ściana tylna kabiny		90-100

Podane przedziały grubości powłoki lakierowej poszczególnych elementów dotyczą wyłącznie punktów pomiarowych, tj. trzech wybranych miejsc na danym elemencie nadwozia. Nie oznacza to, że w pozostałych obszarach danego elementu grubość powłoki jest jednakowa ani że nie może wykraczać poza wskazane zakresy. Pomiary wykonano urządzeniem będącym w posiadaniu rzeczoznawcy. Pomiar wykonany innym przyrządem może się różnić.
