Nr zlecenia: 110/08/07/2026/Erste Leasing Zwroty Pokontraktowe z dnia: 2026/07/08

W y c e n a w a r t o ś c i

Zadanie: Określenie wartości rynkowej pojazdu

Rodzaj pojazdu:	**Samochód osobowy**	VIN:	**W A U Z Z Z F 2 3 R N 0 1 2 4 9 0**
Marka:	**AUDI**	Nr rejestracyjny:	**GD8K867**
Model pojazdu:	**A6 Avant Quattro 40 TDi MR`23 E6d C8**	Nr Info-Ekspert:	**002-04017**
Wersja:	**advanced S tronic**	Rok produkcji:	**2023**

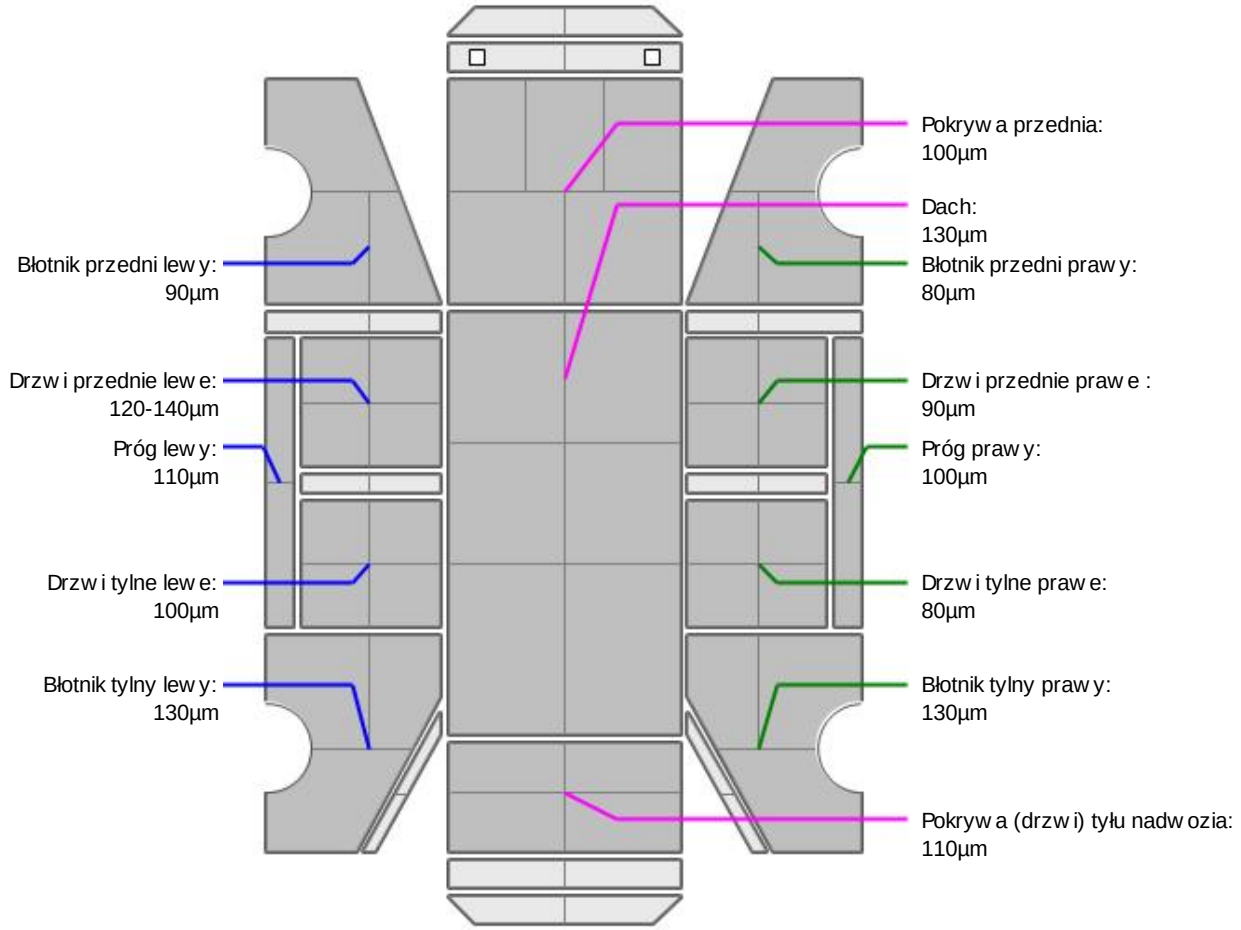
NADWOZIE – Opis powłoki lakierowej

L.p.	Nazwa elementu	L / P	Grubość powłoki [µm]	Opis
1	Pokrywa przednia		100µm	
2	Dach		130µm	
3	Błotnik przedni	L	90µm	
4	Próg	L	110µm	
5	Drzwi przednie	L	120-140µm	
6	Drzwi tylne	L	100µm	
7	Błotnik tylny	L	130µm

8	Błotnik przedni	P	80µm	
9	Próg	P	100µm	
10	Drzwi przednie	P	90µm	
11	Drzwi tylne	P	80µm	
12	Błotnik tylny	P	130µm	
13	Pokrywa (drzwi) tyłu nadwozia		110µm
