Raport techniczny pojazdu numer: 511/11/2026/KB z dnia: 03.11.2026

Zadanie: Określenie wartości rynkowej pojazdu

Rodzaj pojazdu: **Samochód osobowy**
Marka: **BMW**
Model pojazdu: **218i Active Tourer MR`22 E6d/e U06**
Wersja: **Luxury Line Steptronic**
VIN: **W B A 2 1 B X 0 4 0 7 P 2 0 7 0 5**
Nr rejestracyjny: **DW8YF32**
Nr Info-Ekspert: **003-06147**
Rok produkcji: **2024**

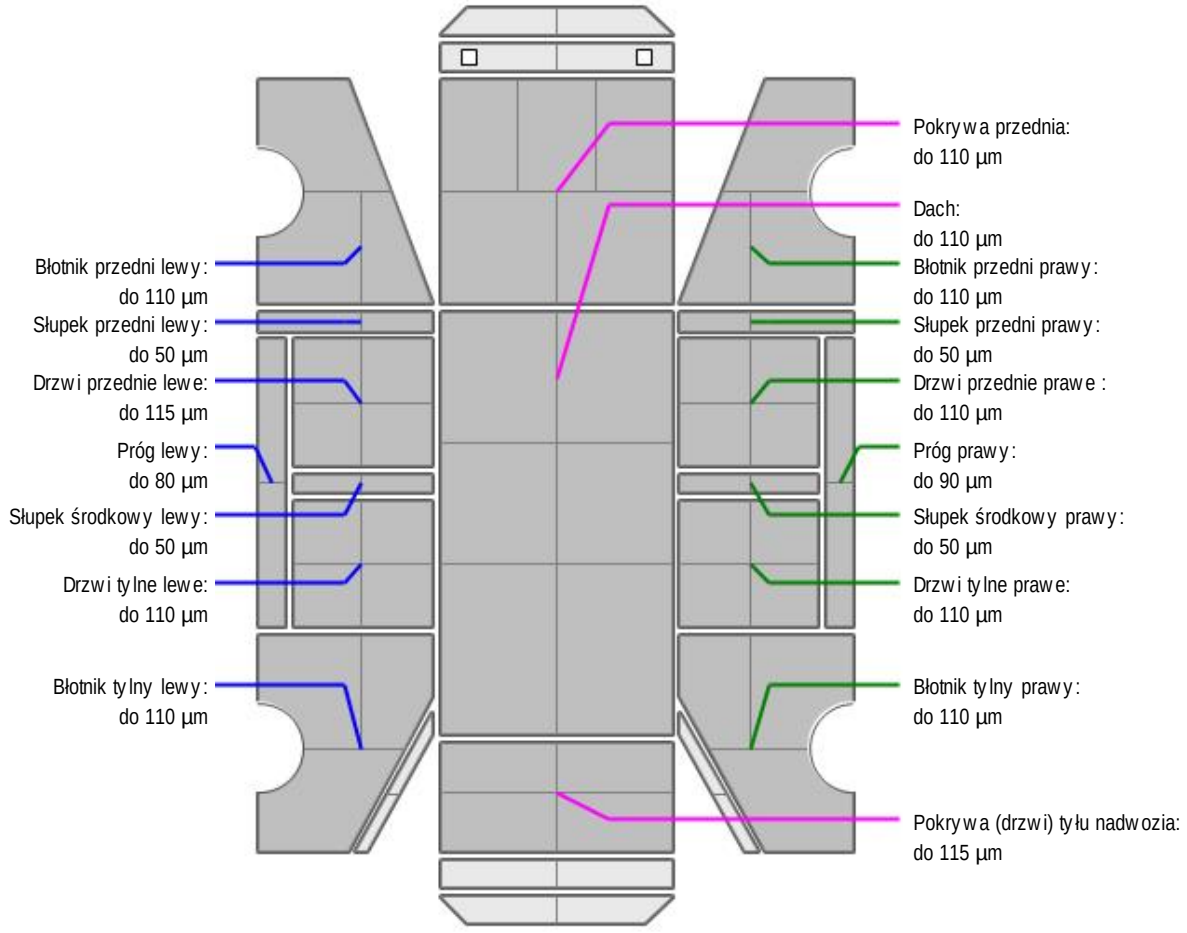
NADWOZIE – Opis powłoki lakierowej

L.p.	Nazwa elementu	L / P	Grubość powłoki [µm]	Opis
1	Pokrywa przednia		do 110 µm	
2	Dach		do 110 µm	
3	Błotnik przedni	L	do 110 µm	
4	Próg	L	do 80 µm

5	Słupek przedni	L	do 50 µm	
6	Drzwi przednie	L	do 115 µm	
7	Słupek środkowy	L	do 50 µm	
8	Drzwi tylne	L	do 110 µm	
9	Błotnik tylny	L	do 110 µm	
10	Błotnik przedni	P	do 110 µm	
11	Próg	P	do 90 µm	
12	Słupek przedni	P	do 50 µm	
13	Drzwi przednie	P	do 110 µm	
14	Słupek środkowy	P	do 50 µm	
15	Drzwi tylne	P	do 110 µm	
16	Błotnik tylny	P	do 110 µm	
17	Pokrywa (drzwi) tyłu nadwozia		do 115 µm
