Raport techniczny do wyceny numer: 424/09/2026/KB z dnia: 2026/09/04

Zadanie: Określenie wartości rynkowej pojazdu

Rodzaj pojazdu: **Samochód ciężarowy do 3.5t**
Marka: **RENAULT**
Model pojazdu: **Master FWD 2.3 dCi MR`19 E6 3.5t**
Wersja: **L3H1 Pack Clim S&S+E**
VIN: **V F 1 V B 0 0 0 2 6 7 3 6 3 7 9 9**
Nr rejestracyjny: **SZY74004**
Nr Info-Ekspert: **031-10907**
Rok produkcji: **2021**

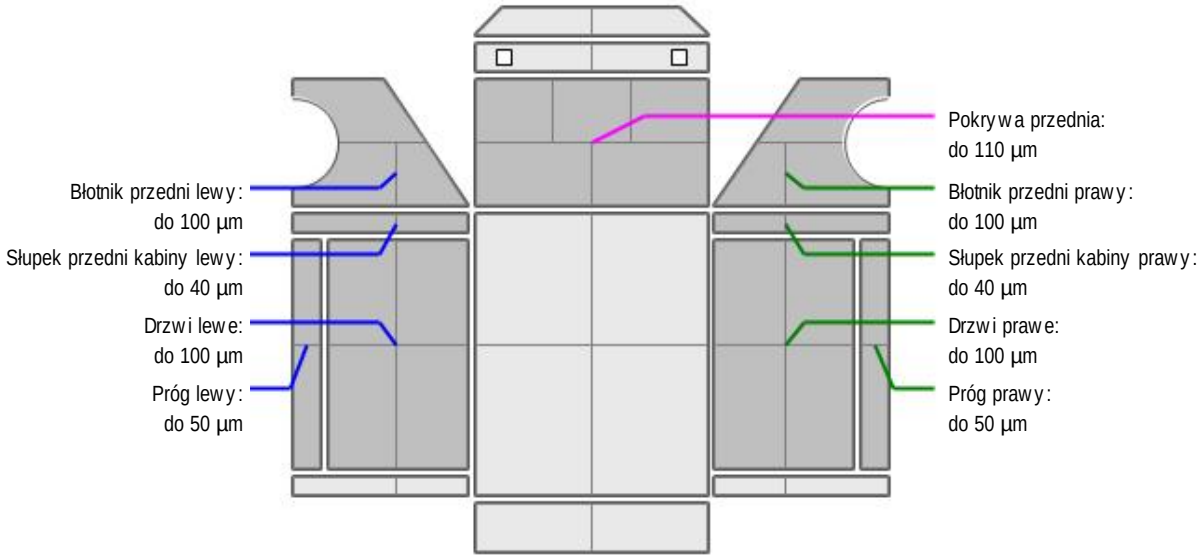
KABINA KIEROWCY – Opis powłoki lakierowej

L.p.	Nazwa elementu	L / P	Grubość powłoki [µm]	Opis
1	Pokrywa przednia		do 110 µm	
2	Błotnik przedni	L	do 100 µm	
3	Próg	L	do 50 µm	
4	Słupek przedni kabiny	L	do 40 µm	
5	Drzwi	L	do 100 µm	
6	Błotnik przedni	P	do 100 µm	
7	Próg	P	do 50 µm	
8	Słupek przedni kabiny	P	do 40 µm	
9	Drzwi	P	do 100 µm
