Nr zlecenia DEKRA: PEK(ZSP)/PEK(ZSP)/92296/26/10/01
Nr zlecenia/szkody: SK1E735(30/1598/24)7/17329/24
Data zlecenia: 01-10-2026

Dane pojazdu

Grupa obiektów (Eurotax)	samochody terenowe
Kod EC (Eurotax)	0161947
Producent	BMW
Model	XM 22-
Typ/wersja	XM 50e PHEV sport-aut
Rodzaj nadwozia	KOM
Liczba drzwi/liczba miejsc	5/7
Masa własna [kg]	2620
Dopuszczalna masa całkowita [kg]	3220
Rozstaw osi 1/2	3105
Rodzaj silnika	z zapłonem iskrowym
Układ oczyszczana spalin	GPF
Pojemność silnika [ccm]	2998
Moc silnika [KM/kW]	313/230
Skrzynia biegów	automatyczna
Nr rejestracyjny	SK1E735(30/1598/24)7/17329/24
VIN	WBS11CS0209X54893
Data 1. rejestracji	25-09-2024
Data nast. bad. techn.	25-09-2027
Rok produkcji	2024
Stan licznika [km]	107 908 (odczytany)
Kolor nadwozia/rodzaj powłoki	czarny/2-warstwowy metalizowany

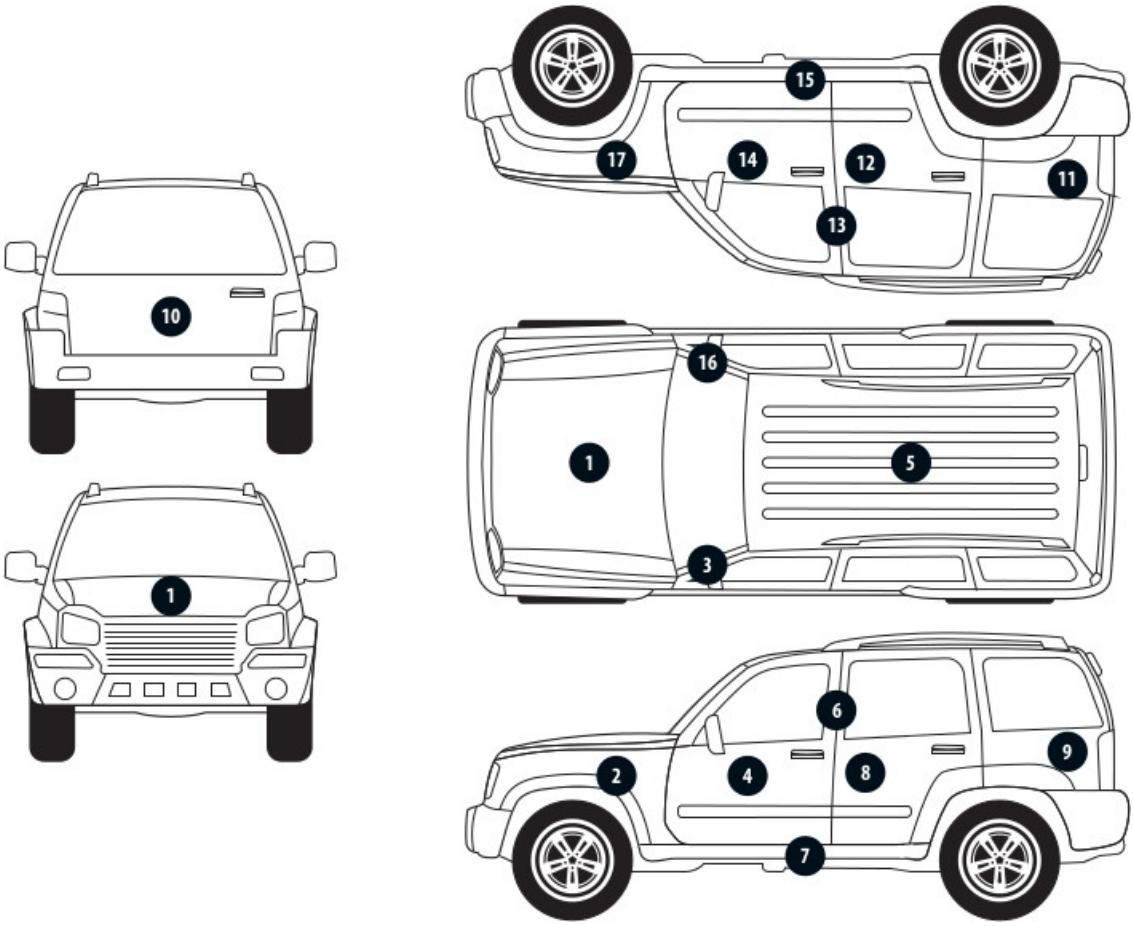
Pomiar grubości powłoki lakierowej poj.

Nr punktu kontroli	Kontrolowany element	Zmierzony przedział grubości powłoki lakierowej [µm]
1	Pokrywa przednia	200 - 300
2	Błotnik przedni lewy	200 - 300
3	Słupek przedni lewy	200 - 300
4	Drzwi przednie lewe	200 - 300
5	Dach	200 - 300
6	Słupek środkowy lewy	do 150
7	Próg lewy	do 150
8	Drzwi tylne lewe	200 - 300
9	Ściana boczna lewa	200 - 300
11	Ściana boczna prawa	200 - 300
12	Drzwi tylne prawe	200 - 300
13	Słupek środkowy prawy	do 150
14	Drzwi przednie prawe	200 - 300
15	Próg prawy	do 150
16	Słupek przedni prawy	200 - 300
17	Błotnik przedni prawy	200 - 300

pojazd oklejony folią pomiar lakieru wykonany na folii. Na dachu bardzo liczne wgniecenia.
