Nr zlecenia: 106/26/08/2025/Leasys Polska- plac AS Boroń z dnia: 26.08.2025

W Y C E N A W A R T O Ś C I

Zadanie: Ocena stanu technicznego i określenie wartości rynkowej pojazdu

Rodzaj pojazdu:	**Samochód osobowy**	VIN:	**W F 0 P X X G C H P R R 8 5 0 0 8**
Marka:	**FORD**	Nr rejestracyjny:	**WY360YC**
Model pojazdu:	**Focus 1.5 EcoBlue MR`22 E6**	Nr Info-Ekspert:	**011-12802**
Wersja:	**Active X**	Rok produkcji:	**2024**

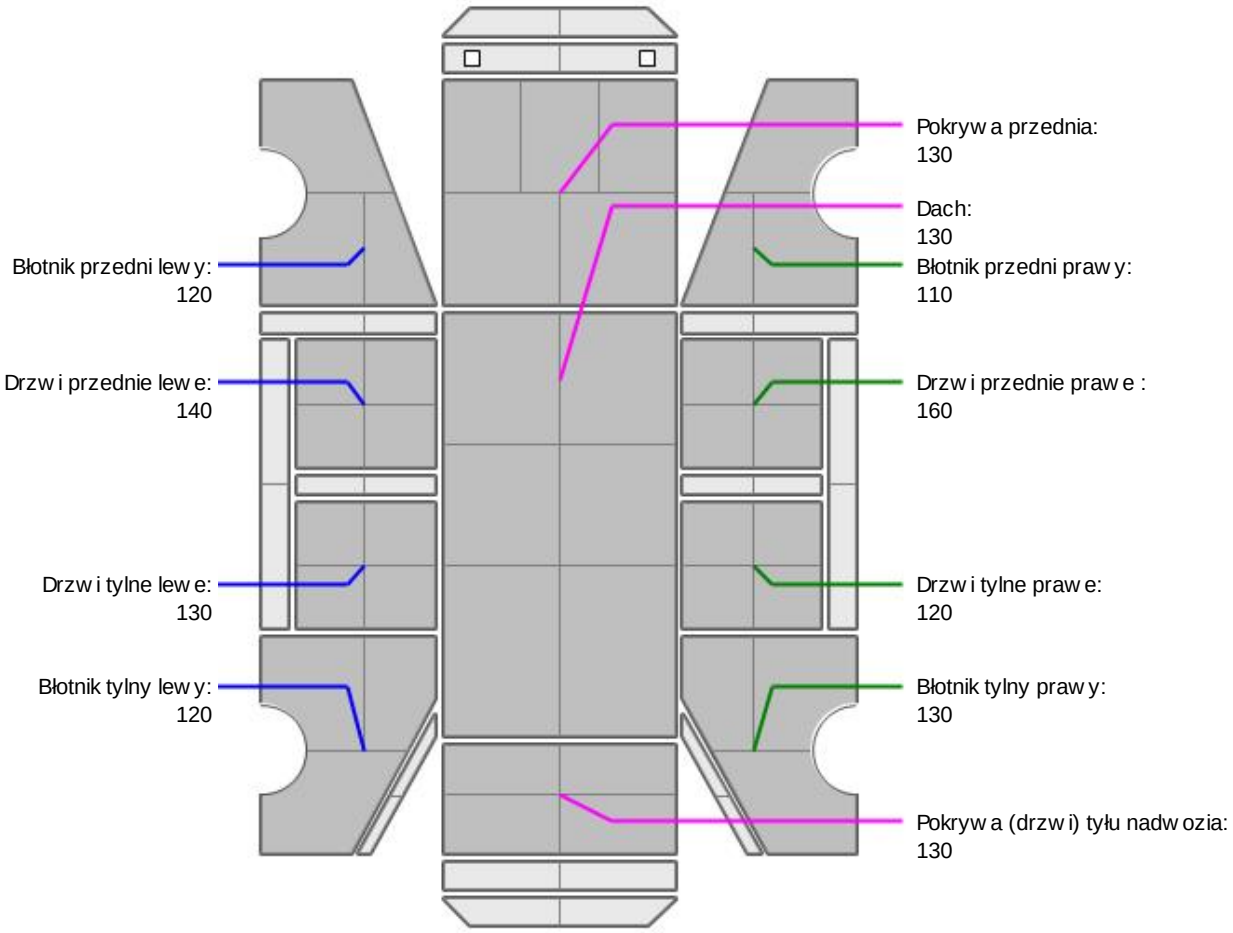
NADWOZIE – Opis powłoki lakierowej

L.p.	Nazwa elementu	L / P	Grubość powłoki [µm]	Opis
1	Pokrywa przednia		130	
2	Dach		130	
3	Błotnik przedni	L	120	
4	Drzwi przednie	L	140	
5	Drzwi tylne	L	130	
6	Błotnik tylny	L	120	
7	Błotnik przedni	P	110	
8	Drzwi przednie	P	160	
9	Drzwi tylne	P	120	
10	Błotnik tylny	P	130	
11	Pokrywa (drzwi) tyłu nadwozia		130
