Raport techniczny do wyceny numer: 507/10/2026/KB z dnia: 2026/10/28

Zadanie: Określenie wartości rynkowej pojazdu

Rodzaj pojazdu: **Samochód osobowy**
Marka: **TOYOTA**
Model pojazdu: **Camry Hybrid MR`18 E6d**
Wersja: **Executive**
VIN: **J T N B 2 3 H K X 0 3 1 3 1 4 8 7**
Nr rejestracyjny: **DB4931K**
Nr Info-Ekspert: **037-03144**
Rok produkcji: **2022**

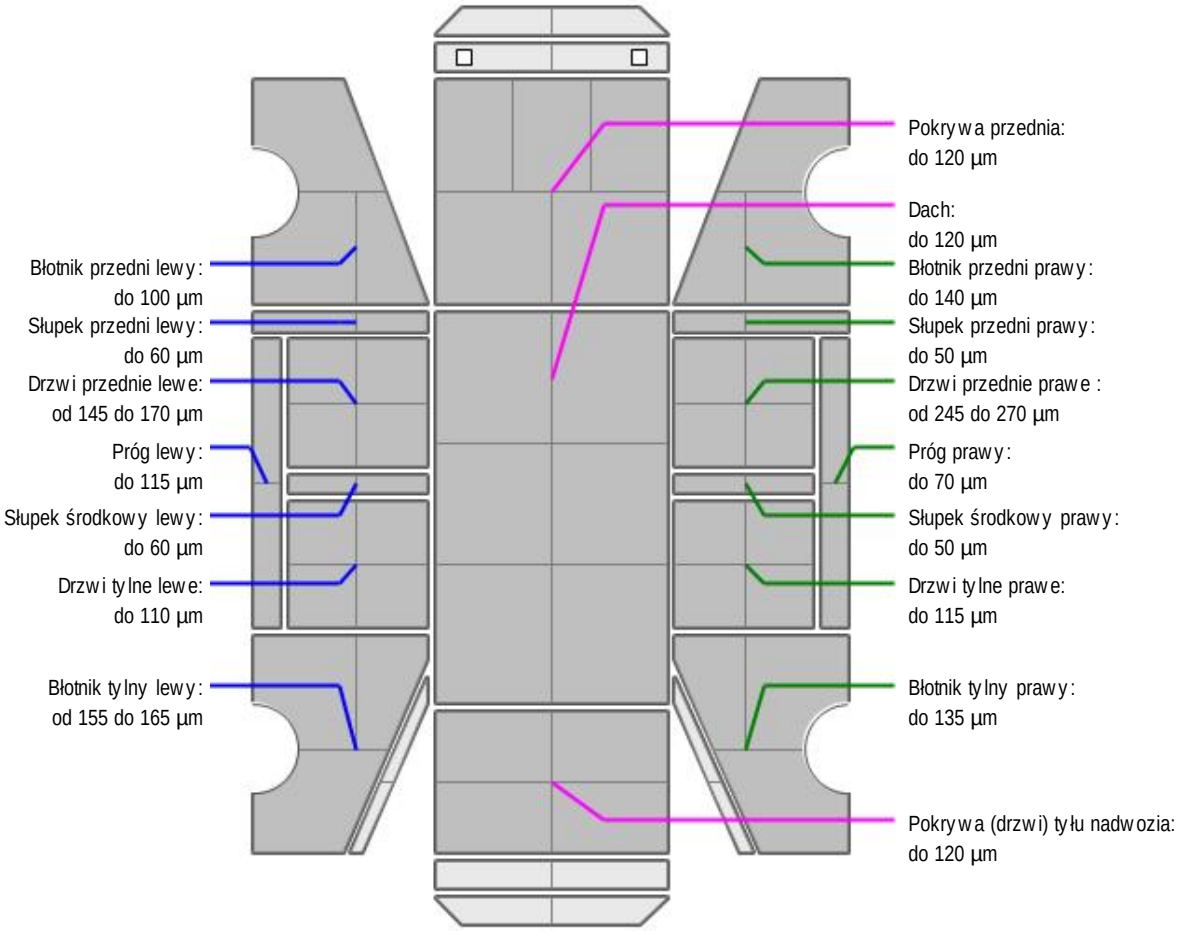
KABINA KIEROWCY – Opis powłoki lakierowej

III. Karoseria / nadwozie.
Grubość powłoki lakierowej do 140 µm na wszystkich elementach karoserii (poszyć z materiałów metalowych) podlegających lakierowaniu, z wyjątkiem:
- drzwi przednie lewe od 145 do 170 µm
- błotnik tylny lewy od 155 do 165 µm
- drzwi przednie prawe od 245 do 270 µm

L.p.	Nazwa elementu	L / P	Grubość powłoki [µm]	Opis
1	Pokrywa przednia		do 120 µm	
2	Dach		do 120 µm	
3	Błotnik przedni	L	do 100 µm	
4	Próg	L	do 115 µm	
5	Słupek przedni	L	do 60 µm	
6	Drzwi przednie	L	od 145 do 170 µm	
7	Słupek środkowy	L	do 60 µm	
8	Drzwi tylne	L	do 110 µm	
9	Błotnik tylny	L	od 155 do 165 µm	
10	Błotnik przedni	P	do 140 µm	
11	Próg	P	do 70 µm	
12	Słupek przedni	P	do 50 µm	
13	Drzwi przednie	P	od 245 do 270 µm	
14	Słupek środkowy	P	do 50 µm	
15	Drzwi tylne	P	do 115 µm	
16	Błotnik tylny	P	do 135 µm	
17	Pokrywa (drzwi) tyłu nadwozia		do 120 µm
