Raport techniczny pojazdu numer: 548/11/2026/KB z dnia: 2026/11/24

Zadanie: Określenie wartości rynkowej pojazdu

Rodzaj pojazdu: **Samochód osobowy**
Marka: **BMW**
Model pojazdu: **320 Diesel Mild Hybrid MR`22 E6d/e G20**
Wersja: **xDrive M Sport Steptronic**
VIN: **W B A 4 8 F U 0 9 0 8 D 9 4 2 0 4**
Nr rejestracyjny: **DW4XS29**
Nr Info-Ekspert: **003-06446**
Rok produkcji: **2023**

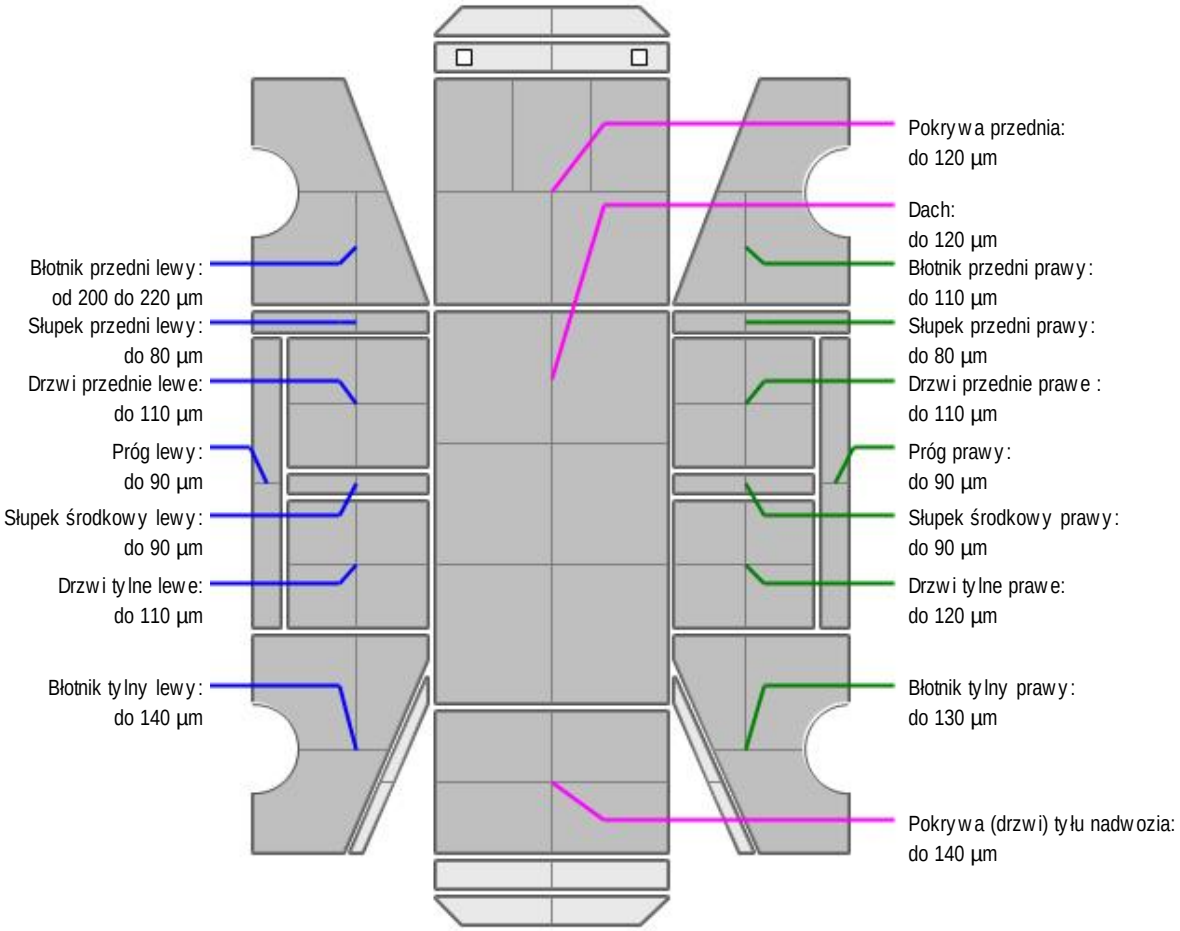
KABINA KIEROWCY – Opis powłoki lakierowej

III. Karoseria / nadwozie.
Grubość powłoki lakierowej do 140 µm na wszystkich elementach karoserii (poszyć z materiałów metalowych) podlegających lakierowaniu, z wyjątkiem:
- błotnik przedni lewy od 200 do 220 µm

L.p.	Nazwa elementu	L / P	Grubość powłoki [µm]	Opis
1	Pokrywa przednia		do 120 µm	
2	Dach		do 120 µm	
3	Błotnik przedni	L	od 200 do 220 µm	
4	Próg	L	do 90 µm	
5	Słupek przedni	L	do 80 µm	
6	Drzwi przednie	L	do 110 µm	
7	Słupek środkowy	L	do 90 µm	
8	Drzwi tylne	L	do 110 µm	
9	Błotnik tylny	L	do 140 µm	
10	Błotnik przedni	P	do 110 µm	
11	Próg	P	do 90 µm	
12	Słupek przedni	P	do 80 µm	
13	Drzwi przednie	P	do 110 µm	
14	Słupek środkowy	P	do 90 µm	
15	Drzwi tylne	P	do 120 µm	
16	Błotnik tylny	P	do 130 µm	
17	Pokrywa (drzwi) tyłu nadwozia		do 140 µm
