Raport techniczny pojazdu numer: 485/10/2026/KB z dnia: 20.10.2026

Zadanie: Określenie wartości rynkowej pojazdu

Rodzaj pojazdu: **Samochód osobowy**
Marka: **TOYOTA**
Model pojazdu: **Corolla 1.8 Hybrid MR`23 E6d**
Wersja: **Style e-CVT**
VIN: **N M T B D 3 B E 3 0 R 0 3 0 4 9 7**
Nr rejestracyjny: **DW7XE67**
Nr Info-Ekspert: **037-03628**
Rok produkcji: **2023**

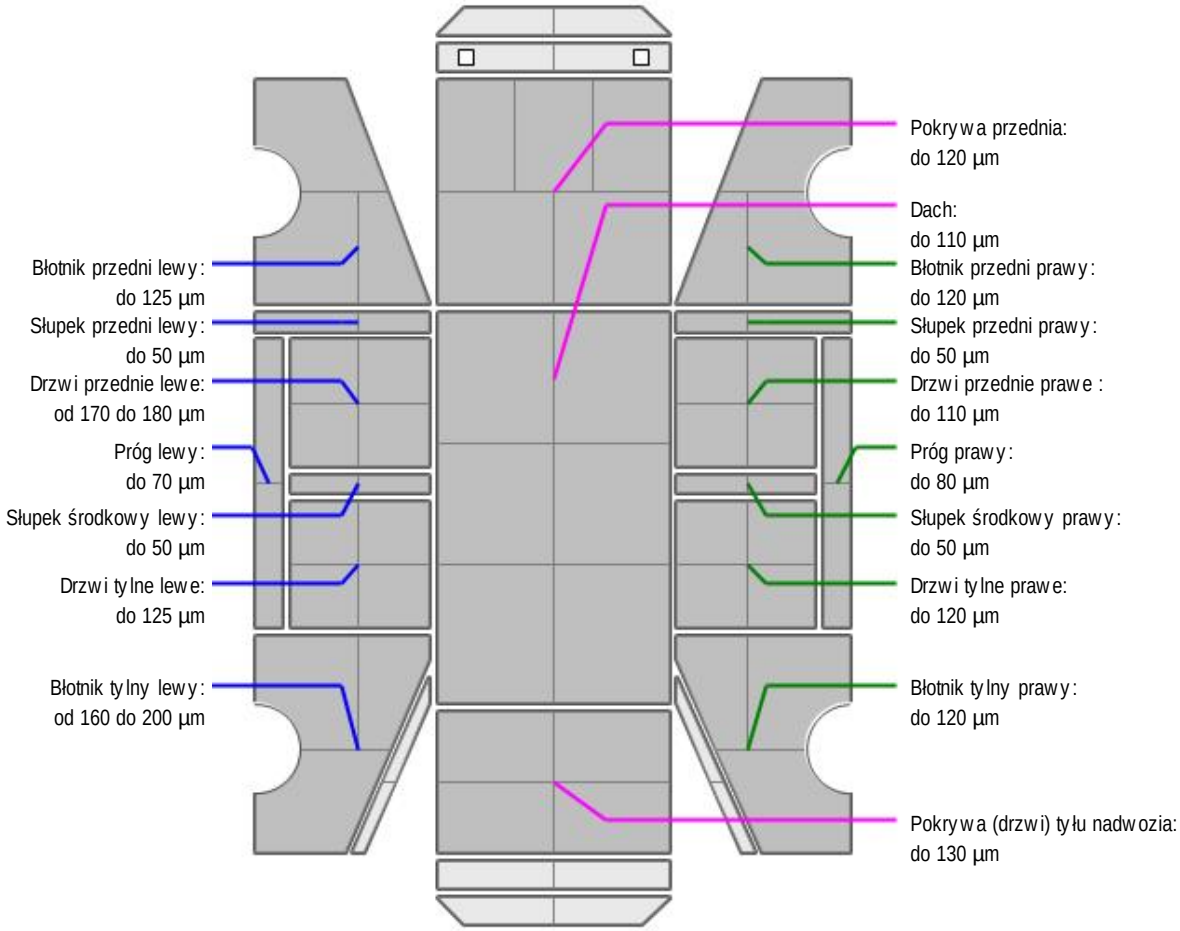
KABINA KIEROWCY – Opis powłoki lakierowej

L.p.	Nazwa elementu	L / P	Grubość powłoki [µm]	Opis
1	Pokrywa przednia		do 120 µm	
2	Dach		do 110 µm	
3	Błotnik przedni	L	do 125 µm	
4	Próg	L	do 70 µm	
5	Słupek przedni	L	do 50 µm	
6	Drzwi przednie	L	od 170 do 180 µm	
7	Słupek środkowy	L	do 50 µm	
8	Drzwi tylne	L	do 125 µm	
9	Błotnik tylny	L	od 160 do 200 µm	
10	Błotnik przedni	P	do 120 µm

11	Próg	P	do 80 µm	
12	Słupek przedni	P	do 50 µm	
13	Drzwi przednie	P	do 110 µm	
14	Słupek środkowy	P	do 50 µm	
15	Drzwi tylne	P	do 120 µm	
16	Błotnik tylny	P	do 120 µm	
17	Pokrywa (drzwi) tyłu nadwozia		do 130 µm
