Nr zlecenia DEKRA: PEK(ZSP)/PEK(ZSP)/94510/26/10/08
Nr zlecenia/szkody:
Data zlecenia: 08-10-2026

Dane pojazdu

Grupa obiektów (Eurotax)	samochody terenowe
Kod EC (Eurotax)	0096007
Producent	DODGE
Model	Ram 1500 19-
Typ	RAM 5,7 4x4
Rodzaj nadwozia	PIC
Liczba drzwi/liczba miejsc	4/5
Masa własna [kg]	2540
Dopuszczalna masa całkowita [kg]	3221
Rozstaw osi 1/2	3556
Rodzaj silnika	z zapłonem iskrowym
Układ oczyszczana spalin	katalizator trójdrożny
Pojemność silnika [ccm]	5654
Moc silnika [KM/kW]	401/295
Skrzynia biegów	automatyczna 8-biegowa
Nr rejestracyjny	B3FA
VIN	1C6SRFJT1MN775983
Data 1. rejestracji	01-01-2021
Data 1. rej. w Polsce	31-12-2025
Data nast. bad. techn.	21-12-2026
Rok produkcji	2021
Stan licznika [km]	48 410
Kolor nadwozia/rodzaj powłoki	biały/UNI

Pomiar grubości powłoki lakierowej poj.

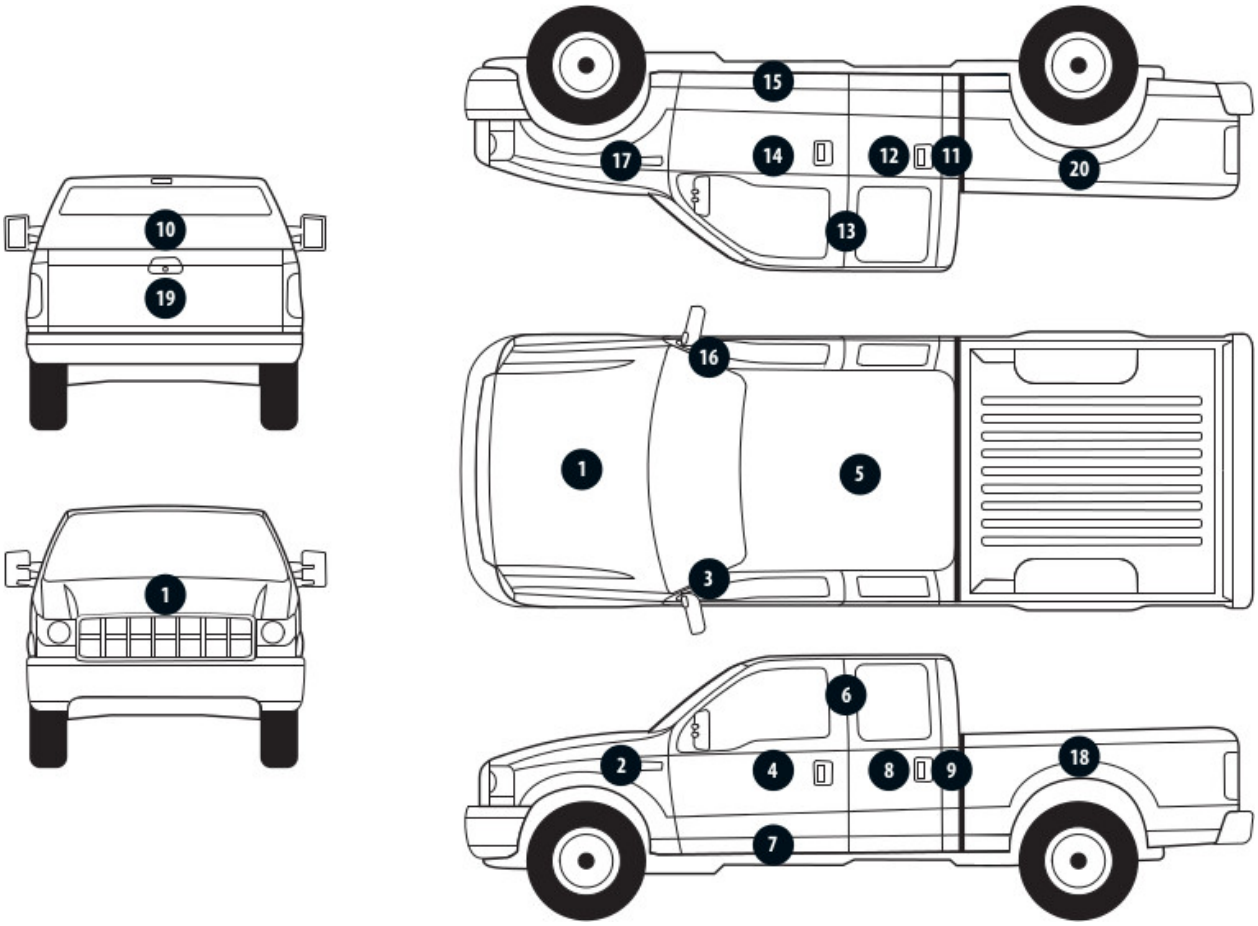
Nr punktu kontroli	Kontrolowany element	Zmierzony przedział grubości powłoki lakierowej [µm]
1	Pokrywa przednia	200 - 250
2	Błotnik przedni lewy	200 - 320
3	Słupek przedni lewy	150 - 220
4	Drzwi przednie lewe	200 - 310
5	Dach	190 - 250
6	Słupek środkowy lewy	70 - 110
7	Próg lewy	60 - 90
8	Drzwi tylne lewe	200 - 500
12	Drzwi tylne prawe	150 - 350
13	Słupek środkowy prawy	70 - 110
14	Drzwi przednie prawe	150 - 250
15	Próg prawy	60 - 90
16	Słupek przedni prawy	150 - 250
17	Błotnik przedni prawy	150 - 250
18	Ściana skrzyni ładunkowej lewa	200 - 1350
19	Ściana skrzyni ładunkowej tylna	150 - 220
20	Ściana skrzyni ładunkowej prawa	150 - 250
