Raport techniczny pojazdu numer: 539/11/2026/KB z dnia: 17.11.2026

Zadanie: Określenie wartości rynkowej pojazdu

Rodzaj pojazdu: **Samochód terenowy**
Marka: **BMW**
Model pojazdu: **X2 2.0 Diesel MR`24 E6d U10**
Wersja: **xDrive20d M Sport**
VIN: **W B A 5 1 G N 0 3 0 5 0 5 4 6 8 6**
Nr rejestracyjny: **PZ6E059**
Nr Info-Ekspert: **003-06706**
Rok produkcji: **2024**

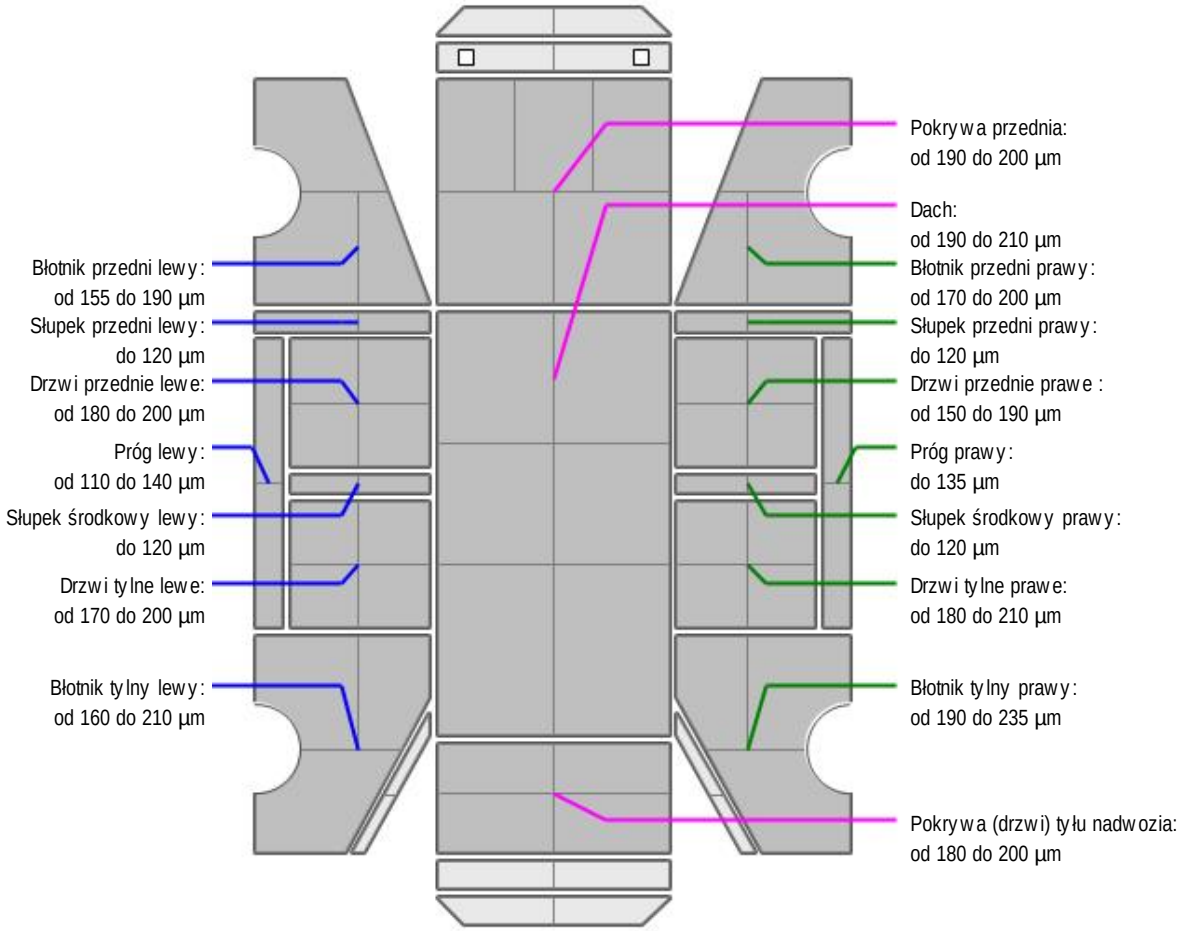
L.p.	Nazwa elementu	L / P	Grubość powłoki [µm]	Opis
1	Pokrywa przednia		od 190 do 200 µm	
2	Dach		od 190 do 210 µm	
3	Błotnik przedni	L	od 155 do 190 µm	
4	Próg	L	od 110 do 140 µm	
5	Słupek przedni	L	do 120 µm	
6	Drzwi przednie	L	od 180 do 200 µm	
7	Słupek środkowy	L	do 120 µm	
8	Drzwi tylne	L	od 170 do 200 µm	
9	Błotnik tylny	L	od 160 do 210 µm	
10	Błotnik przedni	P	od 170 do 200 µm	
11	Próg	P	do 135 µm	
12	Słupek przedni	P	do 120 µm	
13	Drzwi przednie	P	od 150 do 190 µm	
14	Słupek środkowy	P	do 120 µm	
15	Drzwi tylne	P	od 180 do 210 µm	
16	Błotnik tylny	P	od 190 do 235 µm

17	Pokrywa (drzwi) tyłu nadwozia		od 180 do 200 µm
