Raport techniczny pojazdu numer: 550/11/2026/KB z dnia: 2026/11/24

Zadanie: Określenie wartości rynkowej pojazdu

Rodzaj pojazdu: **Samochód osobowy**
Marka: **MERCEDES-BENZ**
Model pojazdu: **C 63S AMG MR`18 E6 205**
Wersja:
VIN: **W D D 2 0 5 2 8 7 1 F 8 3 0 2 7 4**
Nr rejestracyjny: **PO8XL72**
Nr Info-Ekspert: **022-10430**
Rok produkcji: **2018**

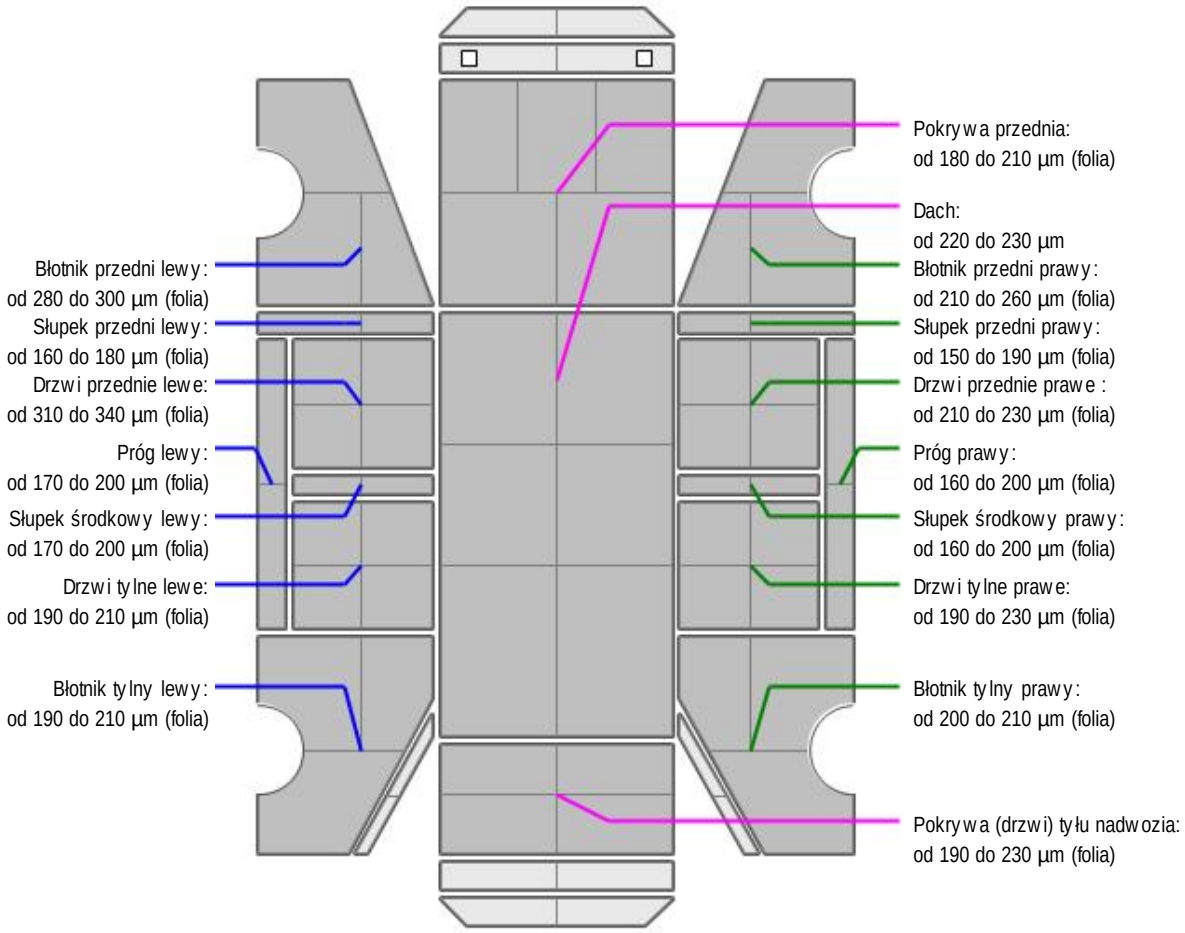
NADWOZIE – Opis powłoki lakierowej

III. Karoseria / nadwozie.
Grubość powłoki lakierowej na wszystkich elementach karoserii (poszyć z materiałów metalowych) podlegających lakierowaniu:
- pokrywa komory silnika od 180 do 210 µm (folia)
- błotnik przedni lewy od 280 do 300 µm (folia)
- drzwi przednie lewe od 310 do 340 µm (folia)
- wnęka przednia lewa od 170 do 200 µm (folia)
- drzwi tylne lewe od 190 do 210 µm (folia)
- wnęka tylna lewa od 170 do 200 µm (folia)
- błotnik tylny lewy od 190 do 210 µm (folia)
- pokrywa komory bagażnika od 190 do 230 µm (folia)
- błotnik tylny prawy od 200 do 210 µm (folia)
- drzwi tylne prawe od 190 do 230 µm (folia)

- wnęka tylna prawa od 160 do 200 µm (folia)
- drzwi przednie prawe od 210 do 230 µm (folia)
- wnęka przednia prawa od 180 do 195 µm (folia)
- błotnik przedni prawy od 210 do 260 µm (folia)
- dach od 220 do 230 µm
