W Y C E N A W A R T O Ś C I

Zadanie: Ocena stanu technicznego i określenie wartości rynkowej pojazdu

DANE IDENTYFIKACYJNE POJAZDU		Dane: [O] IX-2025	
Rodzaj pojazdu:	**Samochód osobowy**	VIN:	**V X K F C Y H Z L P 1 0 5 9 4 3 0**
Marka:	**OPEL**	Nr rejestracyjny:	**WN9428S**
Model pojazdu:	**Astra VI Sports Tourer Diesel MR`22 E6d**	Nr Info-Ekspert:	**028-08287**
Wersja:	**GS S&S**	Rok produkcji:	**2023**

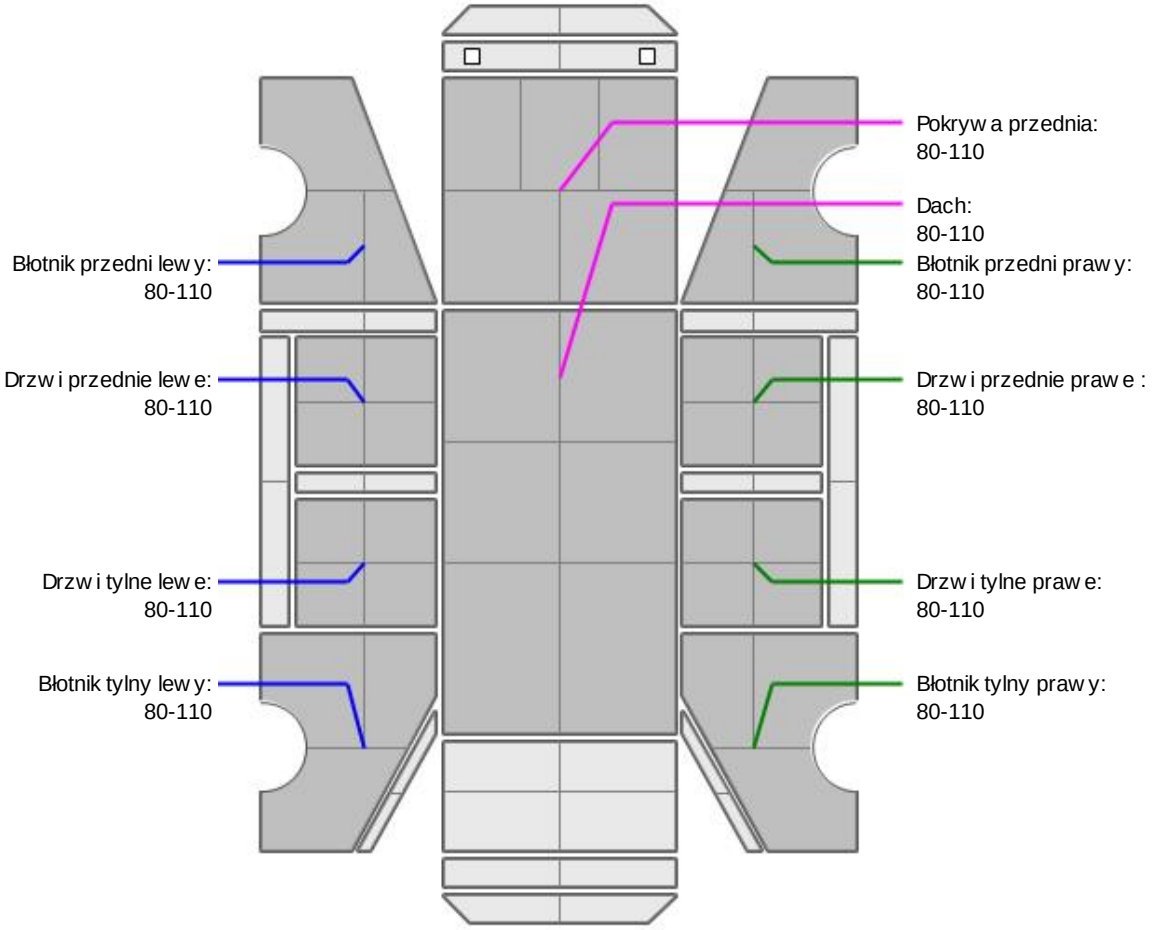
NADWOZIE – Opis powłoki lakierowej

L.p.	Nazwa elementu	L / P	Grubość powłoki [µm]	Opis
1	Pokrywa przednia		80-110	
2	Dach		80-110	
3	Błotnik przedni	L	80-110	
4	Drzwi przednie	L	80-110	
5	Drzwi tylne	L	80-110	
6	Błotnik tylny	L	80-110	
7	Błotnik przedni	P	80-110	
8	Drzwi przednie	P	80-110	
9	Drzwi tylne	P	80-110	
10	Błotnik tylny	P	80-110
