Raport techniczny pojazdu numer: 535/11/2026/KB z dnia: 2026/11/16

Zadanie: Określenie wartości rynkowej pojazdu

Rodzaj pojazdu: **Samochód osobowy**
Marka: **BMW**
Model pojazdu: **320 Touring Diesel Mild Hybrid MR`22 E6d/e G21**
Wersja: **xDrive M Sport Steptronic**
VIN: **W B A 3 1 F Z 0 9 0 F U 6 9 5 4 8**
Nr rejestracyjny: **PZ6W722**
Nr Info-Ekspert: **003-06460**
Rok produkcji: **2025**

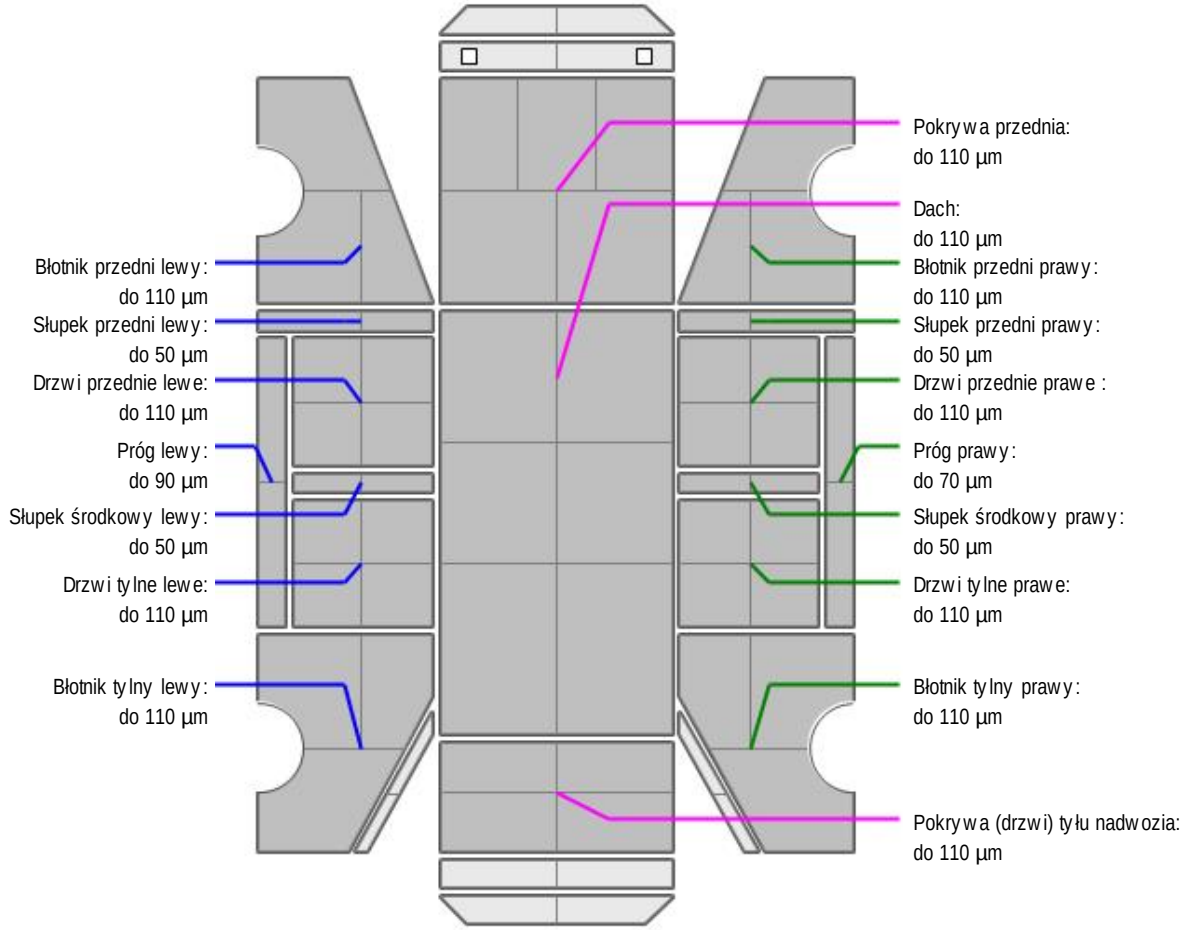
NADWOZIE – Opis powłoki lakierowej

III. Karoseria / nadwozie.
Grubość powłoki lakierowej do 110 µm na wszystkich elementach karoserii (poszyć z materiałów metalowych) podlegających lakierowaniu.

L.p.	Nazwa elementu	L / P	Grubość powłoki [µm]	Opis
1	Pokrywa przednia		do 110 µm	
2	Dach		do 110 µm	
3	Błotnik przedni	L	do 110 µm	
4	Próg	L	do 90 µm	
5	Słupek przedni	L	do 50 µm	
6	Drzwi przednie	L	do 110 µm	
7	Słupek środkowy	L	do 50 µm	
8	Drzwi tylne	L	do 110 µm	
9	Błotnik tylny	L	do 110 µm	
10	Błotnik przedni	P	do 110 µm	
11	Próg	P	do 70 µm	
12	Słupek przedni	P	do 50 µm	
13	Drzwi przednie	P	do 110 µm	
14	Słupek środkowy	P	do 50 µm	
15	Drzwi tylne	P	do 110 µm	
16	Błotnik tylny	P	do 110 µm
