Raport techniczny pojazdu numer: 477/11/2026/KC z dnia: 05.11.2026

Zadanie: Określenie wartości rynkowej pojazdu

Rodzaj pojazdu: **Samochód terenowy**
Marka: **SWM**
Model pojazdu: **G03F 1.5 T MR`24 E6**
Wersja:
VIN: **L M 6 A A A A F 1 S X 5 0 4 3 8 2**
Nr rejestracyjny: **WW990AV**
Nr Info-Ekspert: **363-00019**
Rok produkcji: **2025**

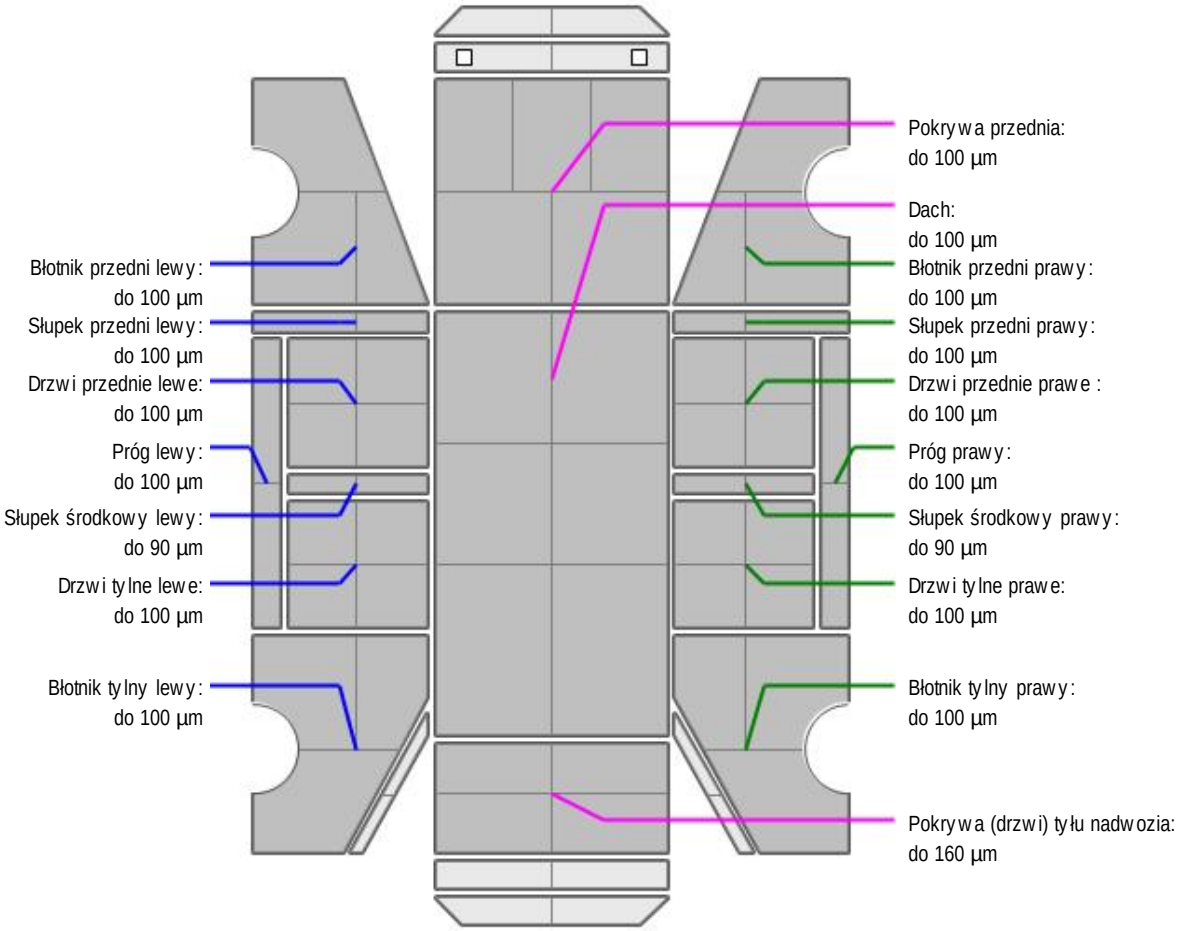
IV. Stwierdzone w trakcie oględzin uszkodzenia, usterki i wady (w tym wpływające na rynkową wartość przedmiotowego pojazdu):
- elementy lakierowane karoserii pojazdu posiadają nieliczne, eksploatacyjne uszkodzenia powłoki lakierowej w postaci płytkich zarysowań

- pokrywa komory silnika – pozostałości fabrycznych zabezpieczeń do transportu (pianka w narożnikach)
- lusterko zewnętrzne prawe – nieznaczne zarysowania powłoki lakierowej
- pokrywa komory bagażnika – pozostałości fabrycznych zabezpieczeń do transportu (pianka w narożnikach)
- tapicerka drzwi przednich lewych - zabrudzenie
- obręcze kół – nieznaczne uszkodzenia eksploatacyjne
- tarcze hamulcowe - korozja
- elementy układu wydechowego i elementy podwozia - eksploatacyjne ogniska korozji
- wykładzina podłogowa i dywaniki – nieznaczne zabrudzenia eksploatacyjne
- wnętrze komory bagażnika - nieznaczne zabrudzenia eksploatacyjne
- ustalenie wszystkich uszkodzeń, wad i braków w ukompletowaniu samochodu możliwe jedynie w warunkach warsztatowych
