Ekspertyza pojazdu

Zleceniodawca:	Vehis Finanse
Wykonawca:	Partner CRLS
Rzeczoznawca:	Łukasz Pszczółka / Mateusz Keler
Nr zlecenia:	**VHS00936/26**
Data:	15 październik 2026
Miejsce oględzin:	55-300 Komorniki, ul. Lipowa 2

Marka	Nissan
Model	Qashqai 21-24
Numer rejestracyjny	SK4C282
Rok produkcji	2024
Numer VIN	SJNTAAJ12U1461475

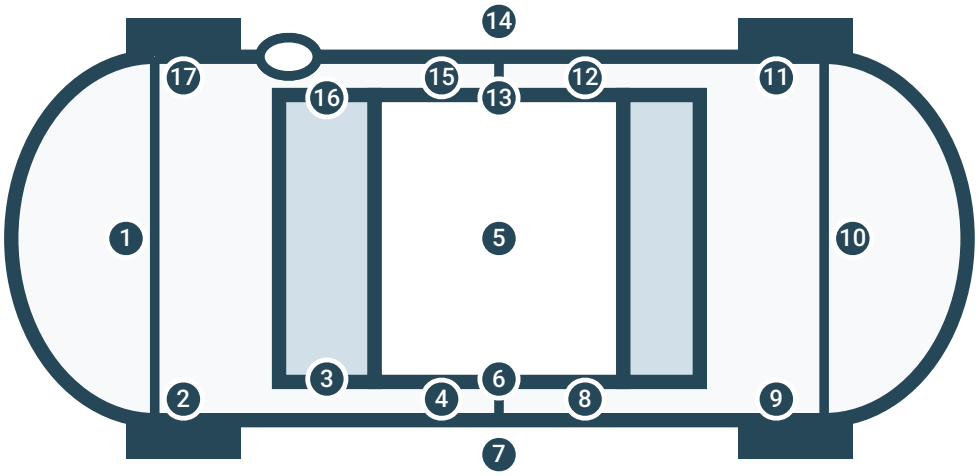
Wykonano pomiar ręczny grubości powłoki lakierowej [µm] w poszczególnych strefach. Rysunek poglądowy dla pojazdu osobowy.

Numer i nazwa elementu	Przedział grubości powłoki [µm]
1. Pokrywa przednia	Do 150
2. Błotnik przedni lewy	Do 150
3. Słupek przedni lewy	Do 150
4. Drzwi przednie lewe	Do 150
5. Dach	Do 150
6. Słupek środkowy lewy	Do 150
7. Próg lewy	Do 150
8. Drzwi tylne lewe	Do 150
9. Błotnik tylny lewy	Do 150
10. Pokrywa tylna	Nie dotyczy
11. Błotnik tylny prawy	Do 150
12. Drzwi tylne prawe	Do 150
13. Słupek środkowy prawy	Do 150
14. Próg prawy	Do 150
15. Drzwi przednie prawe	Do 150
16. Słupek przedni prawy	Do 150
17. Błotnik przedni prawy	Do 150

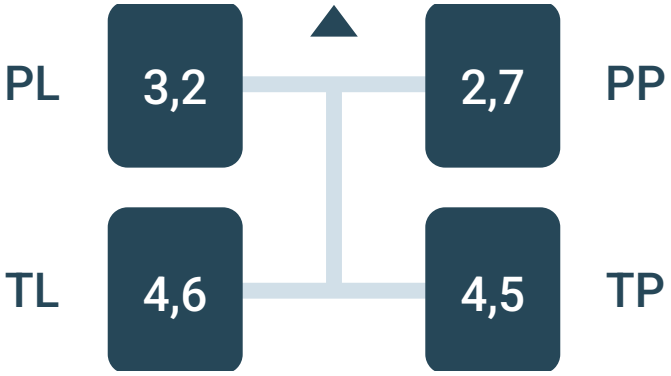
Oś	Producent	Model	Rozmiar	Bieżnik
PP	Continental	Ecocontact 6	235/50 R19	2,7
PL	Continental	Ecocontact 6	235/50 R19	3,2
TP	Continental	Ecocontact 6	235/50 R19	4,5
TL	Continental	Ecocontact 6	235/50 R19	4,6

Komentarz:
Opona przednia prawa- uszkodzony kord,
