Wycena pojazdu numer: 198/04/2026/KB z dnia: 2026/04/23

Zadanie: Określenie wartości rynkowej pojazdu

Rodzaj pojazdu: **Samochód osobowy**
Marka: **BMW**
Model pojazdu: **320 Touring Diesel Mild Hybrid MR`22 E6d/e G21**
Wersja: **xDrive M Sport Steptronic**
VIN: **W B A 3 1 F Z 0 X 0 F R 2 6 2 2 3**
Nr rejestracyjny: **PZ3T199**
Nr Info-Ekspert: **003-06460**
Rok produkcji: **2023**

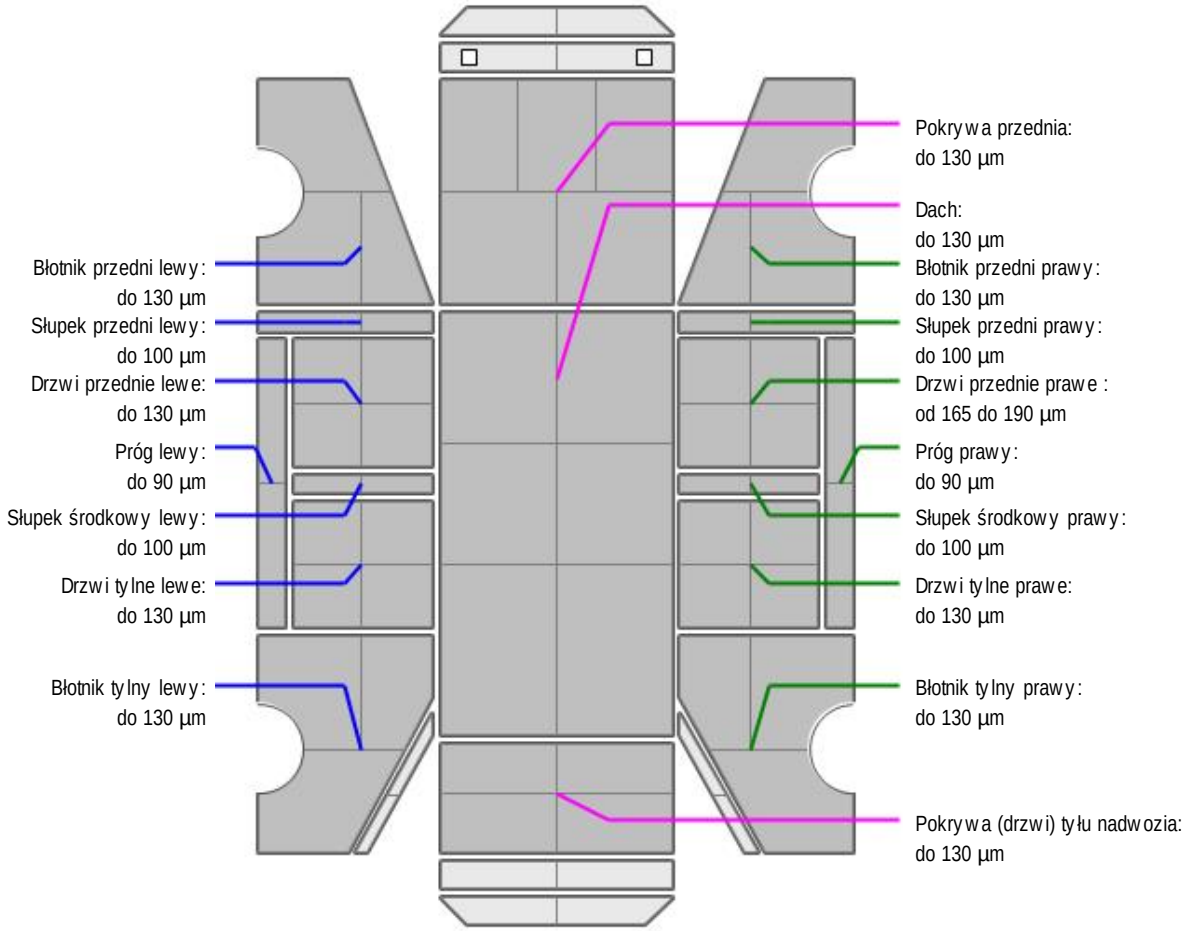
IV. Stwierdzone w trakcie oględzin uszkodzenia, usterki i wady (w tym wpływające na rynkową wartość przedmiotowego pojazdu):
- elementy lakierowane karoserii pojazdu posiadają nieznaczne eksploatacyjne uszkodzenia powłoki lakierowej w postaci zarysowań i/lub ubytków punktowych (o różnym stopniu intensywności występowania) – poniższy opis obejmuje największe/najbardziej istotne.
- szyba czołowa – zarysowania szkła, nieoryginalna
- zderzak przedni – punktowe ubytki powłoki lakierowej
- próg prawy – zarysowania powłoki lakierowej
- słupek przedni prawy – punktowe ubytki powłoki lakierowej
- lusterko zewnętrzne prawe – punktowe ubytki powłoki lakierowej
- drzwi przednie prawe – ubytki powłoki lakierowej na rancie tylnym

- drzwi tylne prawe – punktowe ubytki i zarysowania powłoki lakierowej
- błotnik tylny prawy – zarysowania powłoki lakierowej
- zderzak tylny – zarysowania i punktowe ubytki powłoki lakierowej

- pokrywa komory bagażnika – punktowe ubytki i zarysowania powłoki lakierowej
- błotnik tylny lewy – zarysowania i punktowe ubytki powłoki lakierowej
- drzwi tylne lewe – ubytki powłoki lakierowej na rancie tylnym

- drzwi przednie lewe – ubytki i zarysowania powłoki lakierowej
- błotnik przedni lewy – ubytki i miejscowe zarysowania powłoki lakierowej
- słupek przedni lewy – punktowe ubytki powłoki lakierowej w części dolnej

- obręcze kół – uszkodzenia eksploatacyjne
- tarcze hamulcowe - korozja
- elementy układu wydechowego i elementy podwozia - eksploatacyjne ogniska korozji
