WYCENA WARTOŚCI

Zamawiający:	Siemens Finance Sp. z o.o. ul. Żupnicza 11, 03-821 Warszawa
Numer zlecenia:	64/19/08/2025/Siemens Finance Pion Windykacji
Numer wewnętrzny:	8413
Wykonawca:	Artur Kawęcki
Przedmiot wyceny:	Agregat uprawowo-siewny BEDNAR OMEGA 3000
Nr fabryczny:	OO3000NB4198H

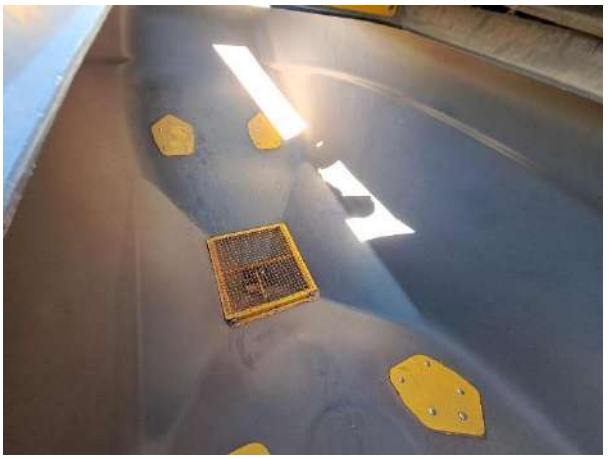
Stwierdzono ślady zużycia eksploatacyjnego – zarysowania, zabrudzenia.

- lampa tylna P – rozerwana,

- tabliczka znamionowa – uszkodzona,

- instalacja elektryczna – luźne niezabezpieczone przewody,

- odblaski w kształcie trójkąta tylne – rozerwane,

- zbiornik – ślady napraw spawalniczych,

- rura z tworzywa – prowizoryczna naprawa,

Stan przedmiotu ocenia się jako dobry.
