Nr zlecenia: 88/15/09/2025/Leasys Polska- plac AS Boroń z dnia: 15.09.2025

W Y C E N A W A R T O Ś C I

Zadanie: Ocena stanu technicznego i określenie wartości rynkowej pojazdu

Rodzaj pojazdu:	**Samochód osobowy**	VIN:	**V X K F C Y H Z L P 1 0 5 9 4 2 9**
Marka:	**OPEL**	Nr rejestracyjny:	**WN9427S**
Model pojazdu:	**Astra VI Sports Tourer Diesel MR`22 E6d**	Nr Info-Ekspert:	**028-08287**
Wersja:	**GS S&S**	Rok produkcji:	**2023**

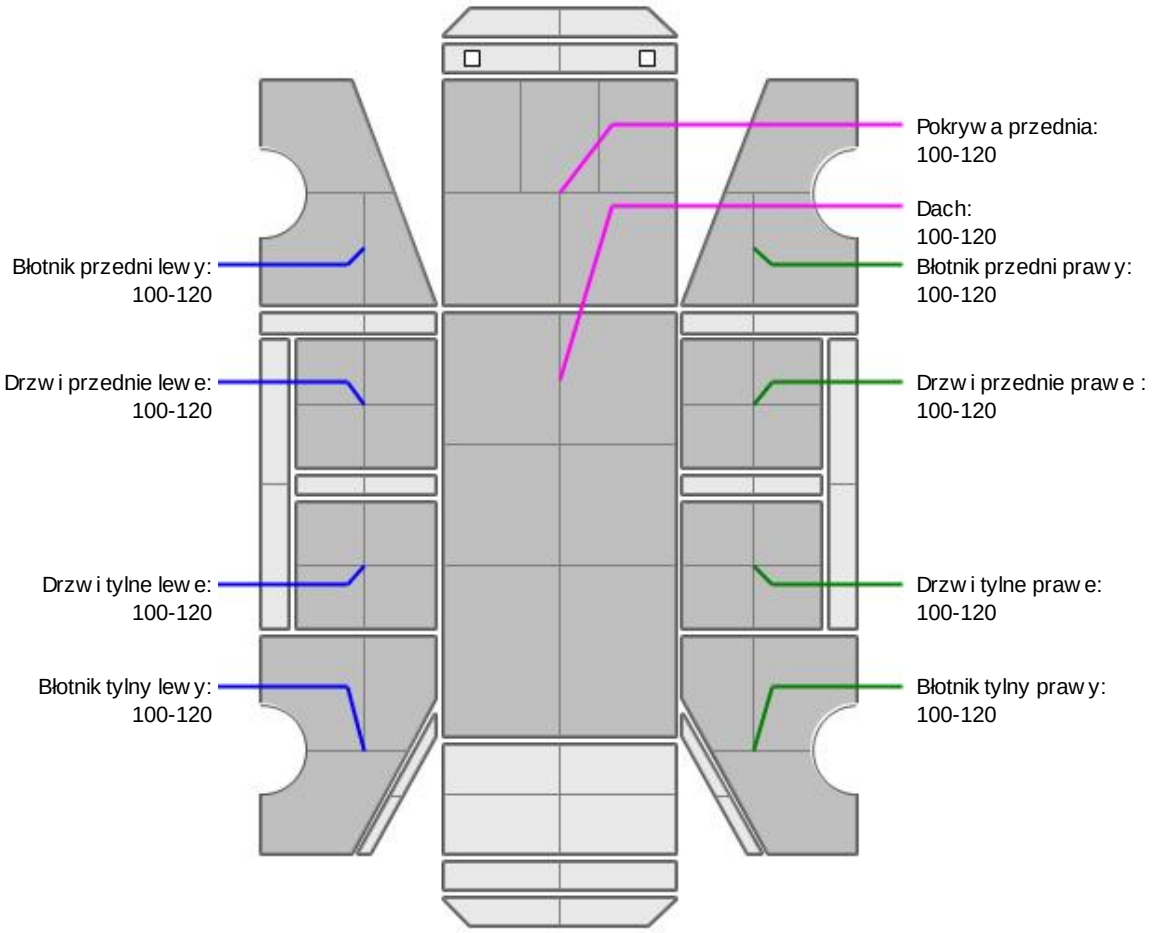
NADWOZIE – Opis powłoki lakierowej

L.p.	Nazwa elementu	L / P	Grubość powłoki [µm]	Opis
1	Pokrywa przednia		100-120	
2	Dach		100-120	
3	Błotnik przedni	L	100-120	
4	Drzwi przednie	L	100-120	
5	Drzwi tylne	L	100-120	
6	Błotnik tylny	L	100-120	
7	Błotnik przedni	P	100-120	
8	Drzwi przednie	P	100-120	
9	Drzwi tylne	P	100-120	
10	Błotnik tylny	P	100-120
