W Y C E N A W A R T O Ś C I

Zadanie: Ocena stanu technicznego i określenie wartości rynkowej pojazdu

Rodzaj pojazdu:	**Samochód osobowy**	VIN:	**V F 7 S X H M R V R T 0 1 4 9 9 4**
Marka:	**CITROËN**	Nr rejestracyjny:	**WY538XX**
Model pojazdu:	**C3 IV 1.2 12V PureTech MR`20 E6.3/4**	Nr Info-Ekspert:	**008-04937**
Wersja:	**Plus S&S**	Rok produkcji:	**2024**

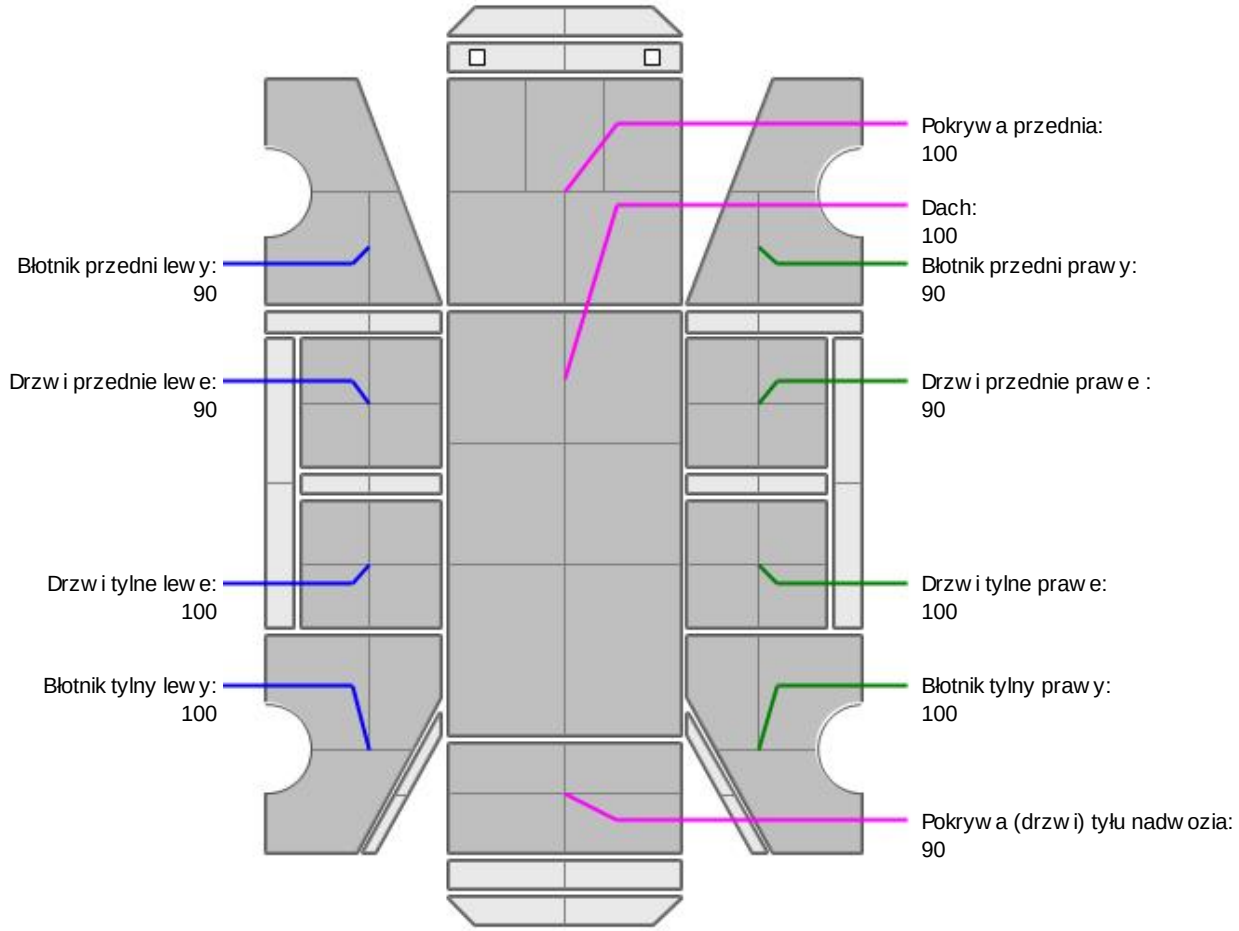
NADWOZIE – Opis powłoki lakierowej

L.p.	Nazwa elementu	L / P	Grubość powłoki [µm]	Opis
1	Pokrywa przednia		100	
2	Dach		100	
3	Błotnik przedni	L	90	
4	Drzwi przednie	L	90	
5	Drzwi tylne	L	100	
6	Błotnik tylny	L	100	
7	Błotnik przedni	P	90	
8	Drzwi przednie	P	90	
9	Drzwi tylne	P	100	
10	Błotnik tylny	P	100	
11	Pokrywa (drzwi) tyłu nadwozia		90
