Poglądowy Raport Stanu Technicznego

Zadanie: Ocena stanu technicznego i określenie wartości rynkowej pojazdu

Rodzaj pojazdu:	**Samochód osobowy**	VIN:	**Z F A C F 9 D 3 0 M 6 U 1 9 8 2 2**
Marka:	**FIAT**	Nr rejestracyjny:	**SH8206E**
Model pojazdu:	**Tipo 1.0 MR`21 E6d**	Nr Info-Ekspert:	**045-05686**
Wersja:	**Life**	Rok produkcji:	**2021**

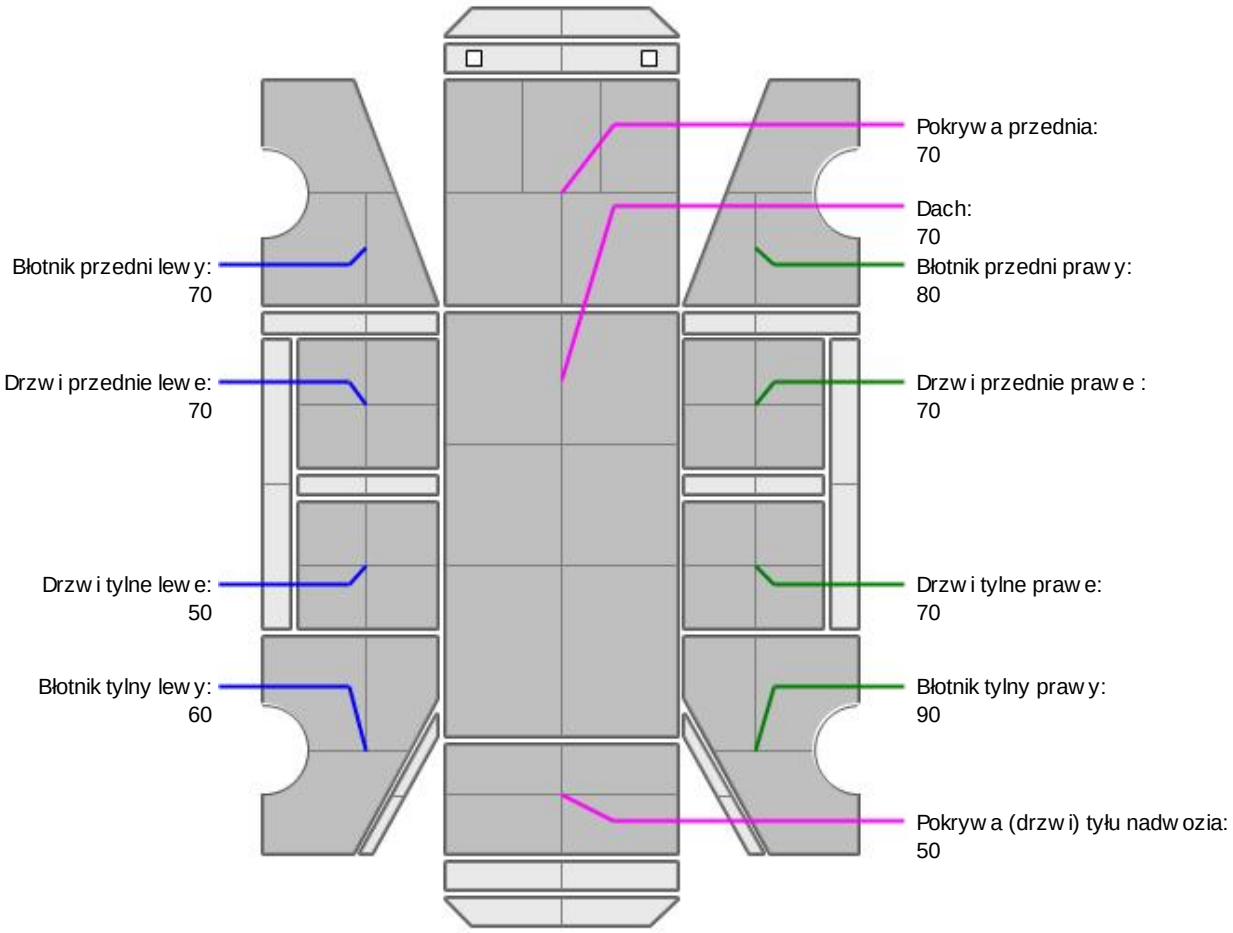
L.p.	Nazwa elementu	L / P	Grubość powłoki [µm]	Opis
1	Pokrywa przednia		70	
2	Dach		70	
3	Błotnik przedni	L	70	
4	Drzwi przednie	L	70	
5	Drzwi tylne	L	50	
6	Błotnik tylny	L	60	
7	Błotnik przedni	P	80	
8	Drzwi przednie	P	70	
9	Drzwi tylne	P	70	
10	Błotnik tylny	P	90	
11	Pokrywa (drzwi) tyłu nadwozia		50
