Raport techniczy pojazu numer: 470/10/2026/KB z dnia: 2026/10/12

Zadanie: Określenie wartości rynkowej pojazdu

Rodzaj pojazdu: **Samochód terenowy**
Marka: **BMW**
Model pojazdu: **X2 2.0 Diesel MR`24 E6d U10**
Wersja: **xDrive20d M Sport**
VIN: **W B A 5 1 G N 0 0 0 5 1 8 2 7 2 4**
Nr rejestracyjny: **PZ6E266**
Nr Info-Ekspert: **003-06706**
Rok produkcji: **2024**

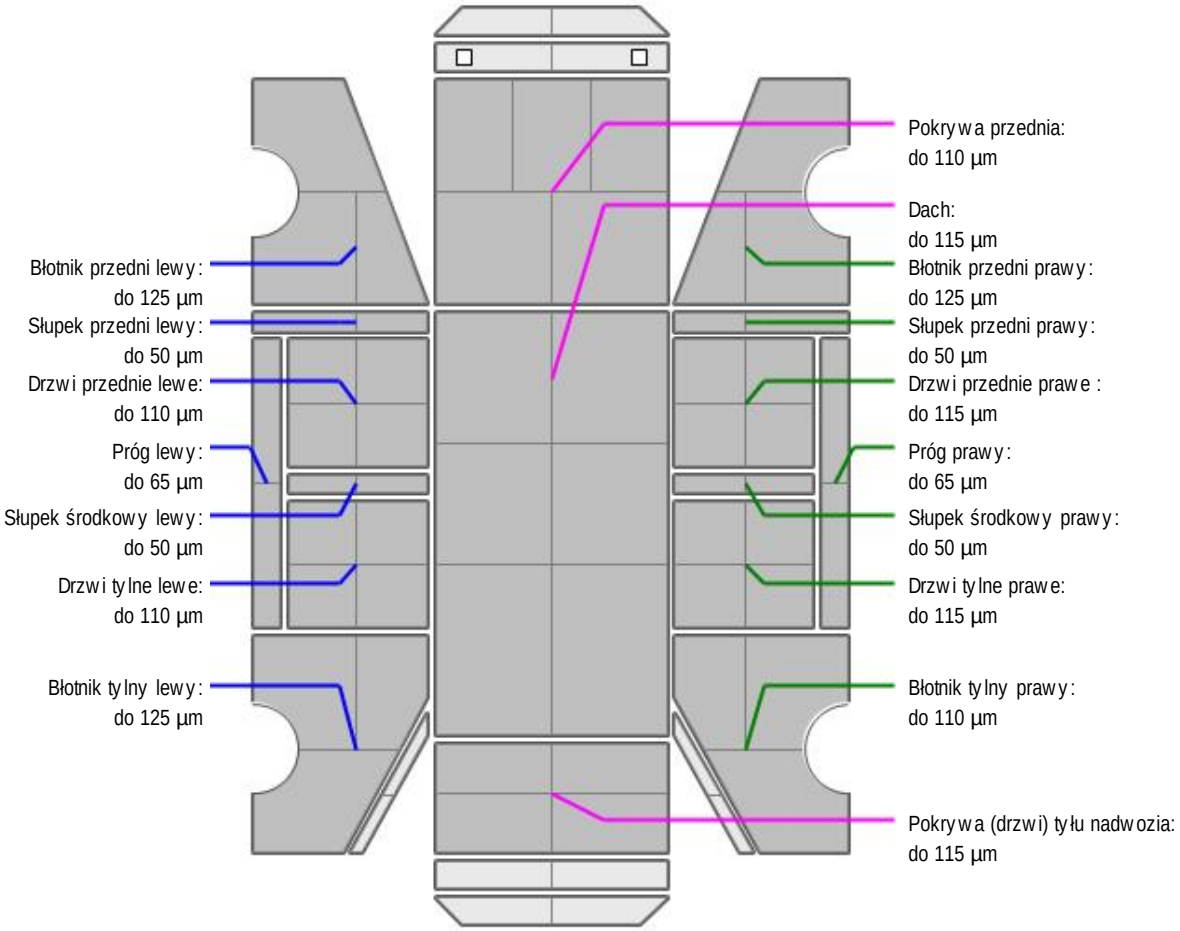
NADWOZIE – Opis powłoki lakierowej

III. Karoseria / nadwozie.
Grubość powłoki lakierowej do 125 µm na wszystkich elementach karoserii (poszyć z materiałów metalowych) podlegających lakierowaniu.

L.p.	Nazwa elementu	L / P	Grubość powłoki [µm]	Opis
1	Pokrywa przednia		do 110 µm	
2	Dach		do 115 µm	
3	Błotnik przedni	L	do 125 µm	
4	Próg	L	do 65 µm	
5	Słupek przedni	L	do 50 µm	
6	Drzwi przednie	L	do 110 µm	
7	Słupek środkowy	L	do 50 µm	
8	Drzwi tylne	L	do 110 µm	
9	Błotnik tylny	L	do 125 µm	
10	Błotnik przedni	P	do 125 µm	
11	Próg	P	do 65 µm	
12	Słupek przedni	P	do 50 µm	
13	Drzwi przednie	P	do 115 µm	
14	Słupek środkowy	P	do 50 µm	
15	Drzwi tylne	P	do 115 µm	
16	Błotnik tylny	P	do 110 µm	
17	Pokrywa (drzwi) tyłu nadwozia		do 115 µm
