W Y C E N A W A R T O Ś C I

Zadanie: Ocena stanu technicznego i określenie wartości rynkowej pojazdu

Rodzaj pojazdu:	**Samochód osobowy**	VIN:	**W V W Z Z Z C D Z N W 5 2 6 0 2 9**
Marka:	**VOLKSWAGEN**	Nr rejestracyjny:	**DWR4191M**
Model pojazdu:	**Golf VIII Variant 2.0 TDI MR`20 E6d**	Nr Info-Ekspert:	**040-10074**
Wersja:	**Life**	Rok produkcji:	**2022**

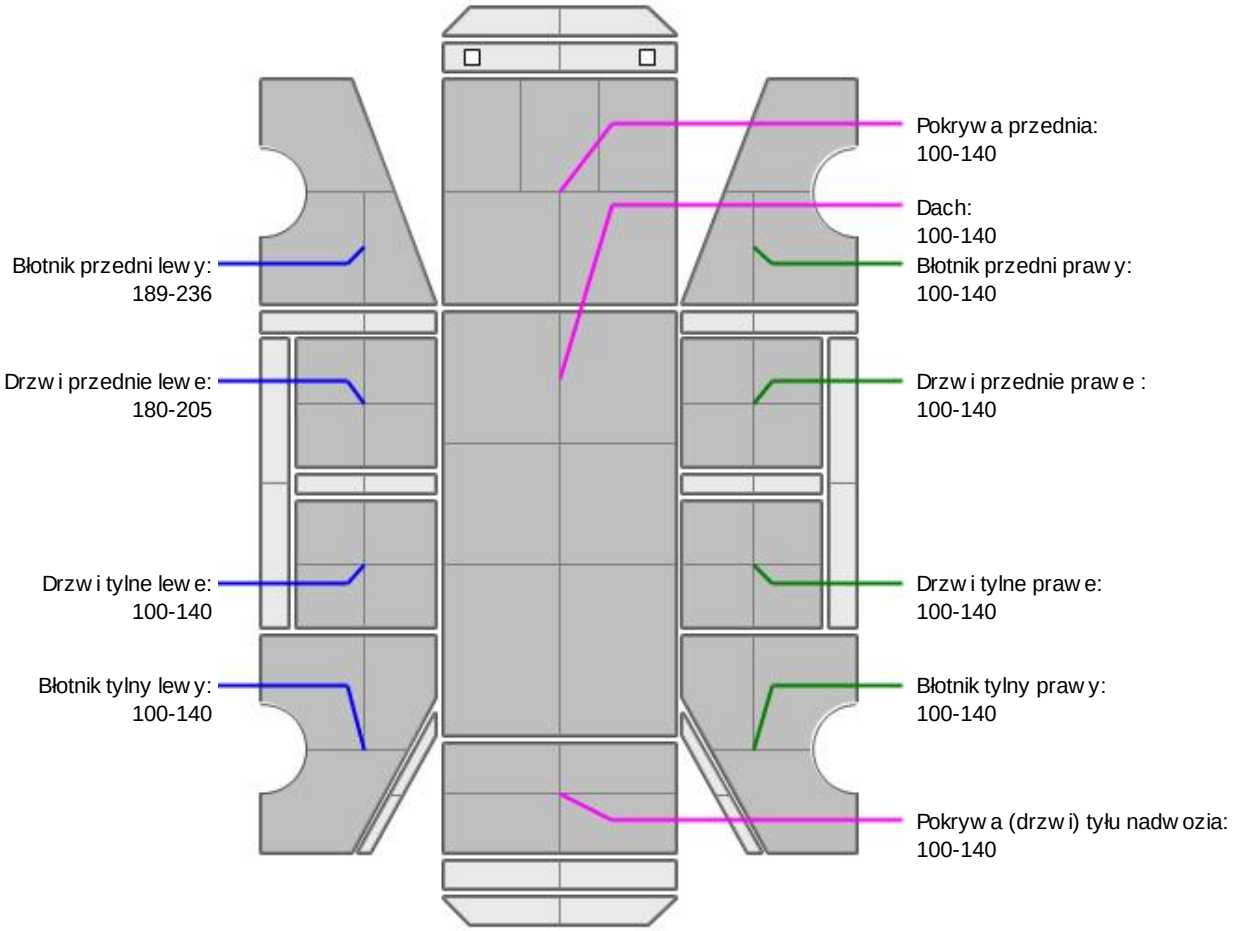
L.p.	Nazwa elementu	L / P	Grubość powłoki [µm]	Opis
1	Pokrywa przednia		100-140	
2	Dach		100-140	
3	Błotnik przedni	L	189-236	
4	Drzwi przednie	L	180-205	
5	Drzwi tylne	L	100-140	
6	Błotnik tylny	L	100-140	
7	Błotnik przedni	P	100-140	
8	Drzwi przednie	P	100-140	
9	Drzwi tylne	P	100-140	
10	Błotnik tylny	P	100-140	
11	Pokrywa (drzwi) tyłu nadwozia		100-140
