Ekspertyza pojazdu

Zleceniodawca:	Vehis Finanse
Wykonawca:	Partner CRLS
Rzeczoznawca:	Łukasz Pszczółka / Mateusz Keler
Nr zlecenia:	**VHS00970/26**
Data:	28 października 2026
Miejsce oględzin:	55-300 Komorniki, ul. Lipowa 2

Marka	BMW
Model	Seria 4 Coupe [G22/G82] 24-
Numer rejestracyjny	WE9EF68
Rok produkcji	2024
Numer VIN	WBA51HB080CS18293

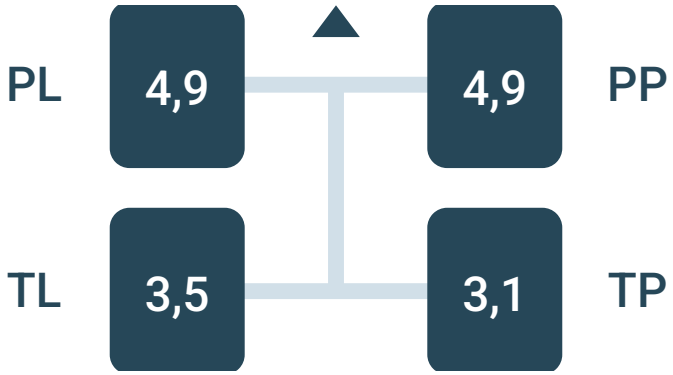
Oś	Producent	Model	Rozmiar	Bieżnik
PP	Pirelli	Sottozero 3	225/45 R18	4,9
PL	Pirelli	Sottozero 3	225/45 R18	4,9
TP	Pirelli	Sottozero 3	255/40 R18	3,1
TL	Pirelli	Sottozero 3	255/40 R18	3,5

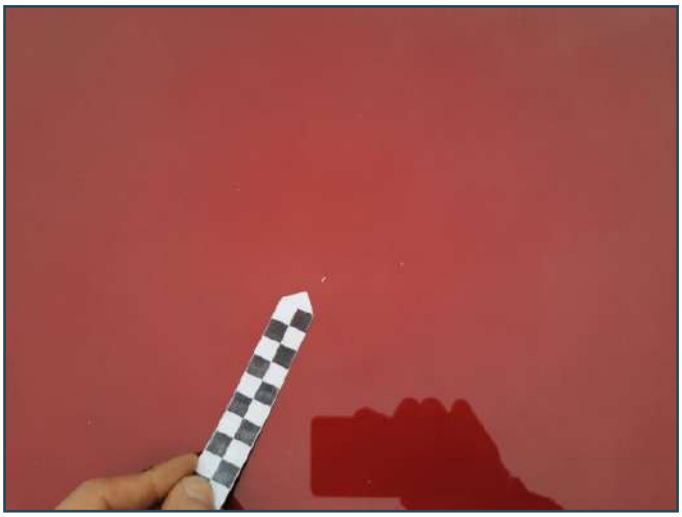
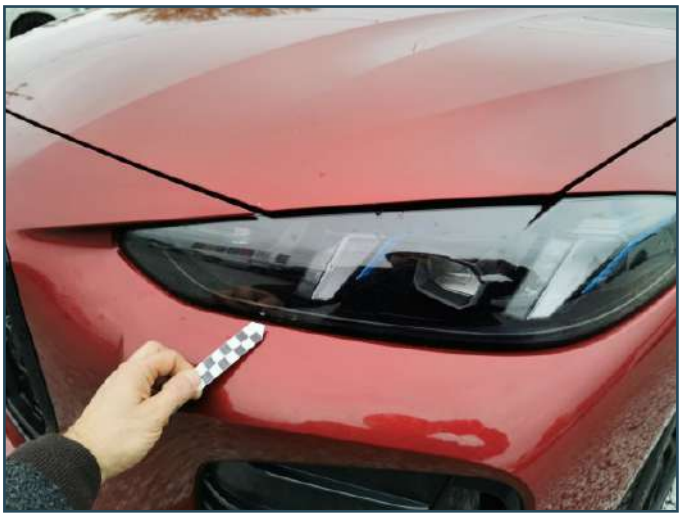
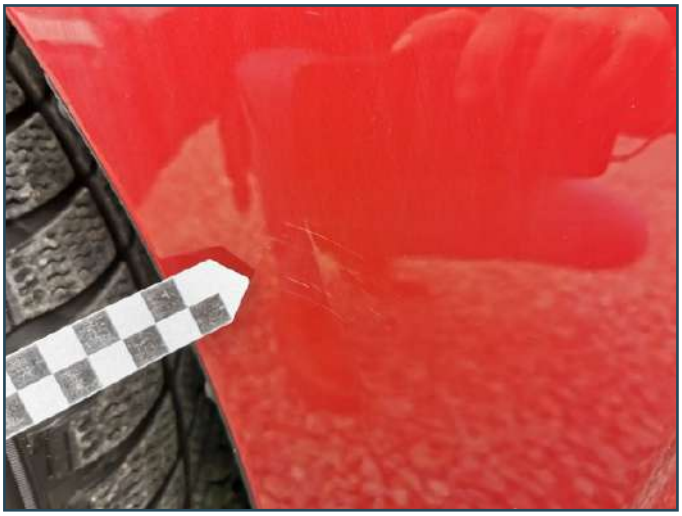
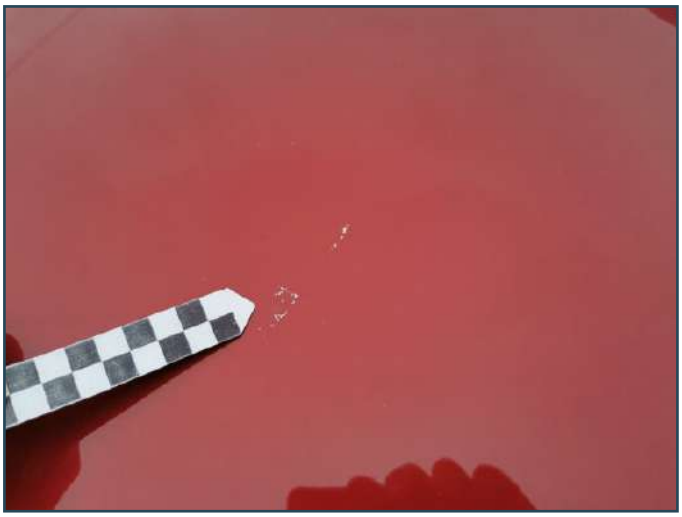
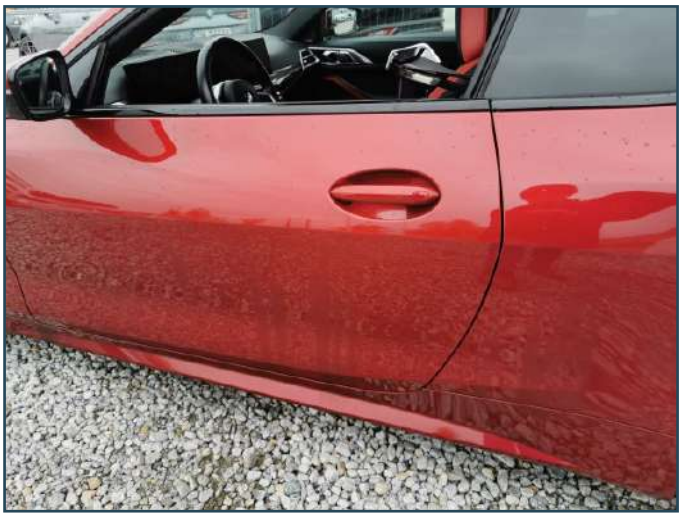
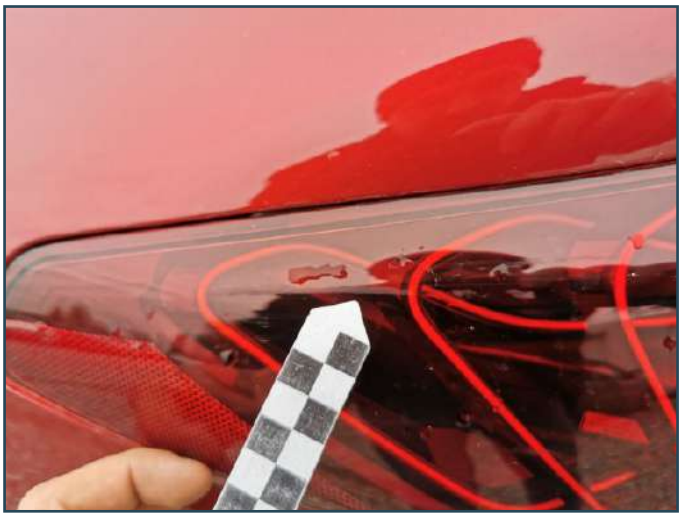
Ogólny stan wizualny nadwozia pojazdu: Nadmierne zużycie

Nazwa elementu	Rodzaj uszkodzenia
Pokrywa przednia	Odpryski lakieru
Szyba czołowa	Odpryski
Zderzak przedni	Odpryski lakieru
Reflektor przedni lewy	Pęknięcie
Błotnik przedni lewy	Zarysowanie
Lusterko lewe	Zarysowanie
Drzwi przednie lewe	Odpryski lakieru
Lampa tylna lewa	Zarysowanie
Drzwi przednie prawe	Odpryski lakieru
Błotnik tylny prawy	Odpryski lakieru
Lampa tylna prawa	Zarysowanie
