Nr zlecenia DEKRA: BMW(FS)/WAW/85119/26/09/10
Nr zlecenia/szkody:
Data zlecenia: 10-09-2026

Ocena stanu technicznego pojazdu

Eurotax-Kod EC	Marka, model, typ pojazdu				Rodzaj nadwozia
0151343	**BMW, X3 [G01] 21-24, X3 xDrive30e M Sport sport-aut**				KOM
Rodzaj silnika	Pojemność [ccm]	Moc [KM/kW]	Skrzynia biegów	Stan licznika [km] (odczytany)	Ilość drzwi/miejsc
z zapłonem iskrowym	1998	184/135	automatyczna	43 085	5/5
Nr rej. pojazdu	Nr nadwozia (VIN)		Data 1-rej./rok prod.	Następne bad. tech.	Lakier
ZS394SL	WBA61DP0509T76271		17-10-2023/2023	17-10-2026	czarny/METALIK

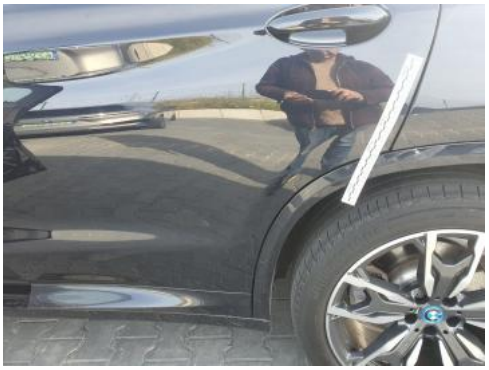
Poz.	Nazwa części	Nr katalogowy	Opis uszkodzenia	Czas [rbg]
1	Drzwi tylne (nieuzbrojone) L	41007465533	rysa/odprysk	
2	Drzwi tylne (nieuzbrojone) R	41007465534	rysa/odprysk

Fot. 41
Drzwi tylne P - Rysa/odprysk 1

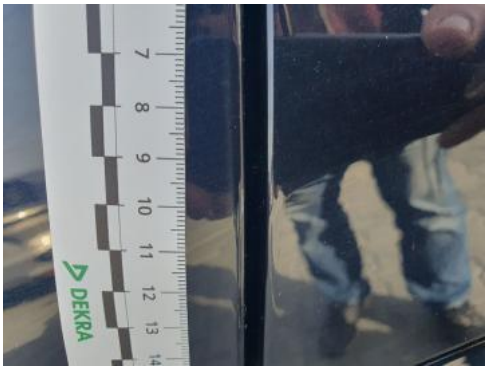
Fot. 43
Drzwi tylne L - Rysa/odprysk 1
