O P I N I A T E C H N I C Z N A

Zadanie: Określenie wartości rynkowej pojazdu

Rodzaj pojazdu:	**Samochód ciężarowy do 3.5t**	VIN:	**Z F A 2 2 5 0 0 0 0 6 P 9 1 4 4 3**
Marka:	**FIAT**	Nr rejestracyjny:	**WE895XY**
Model pojazdu:	**Fiorino 1.4 MR`16 E6d 1.7t**	Nr Info-Ekspert:	**045-05161**
Wersja:	**Base**	Rok produkcji:	**2019**

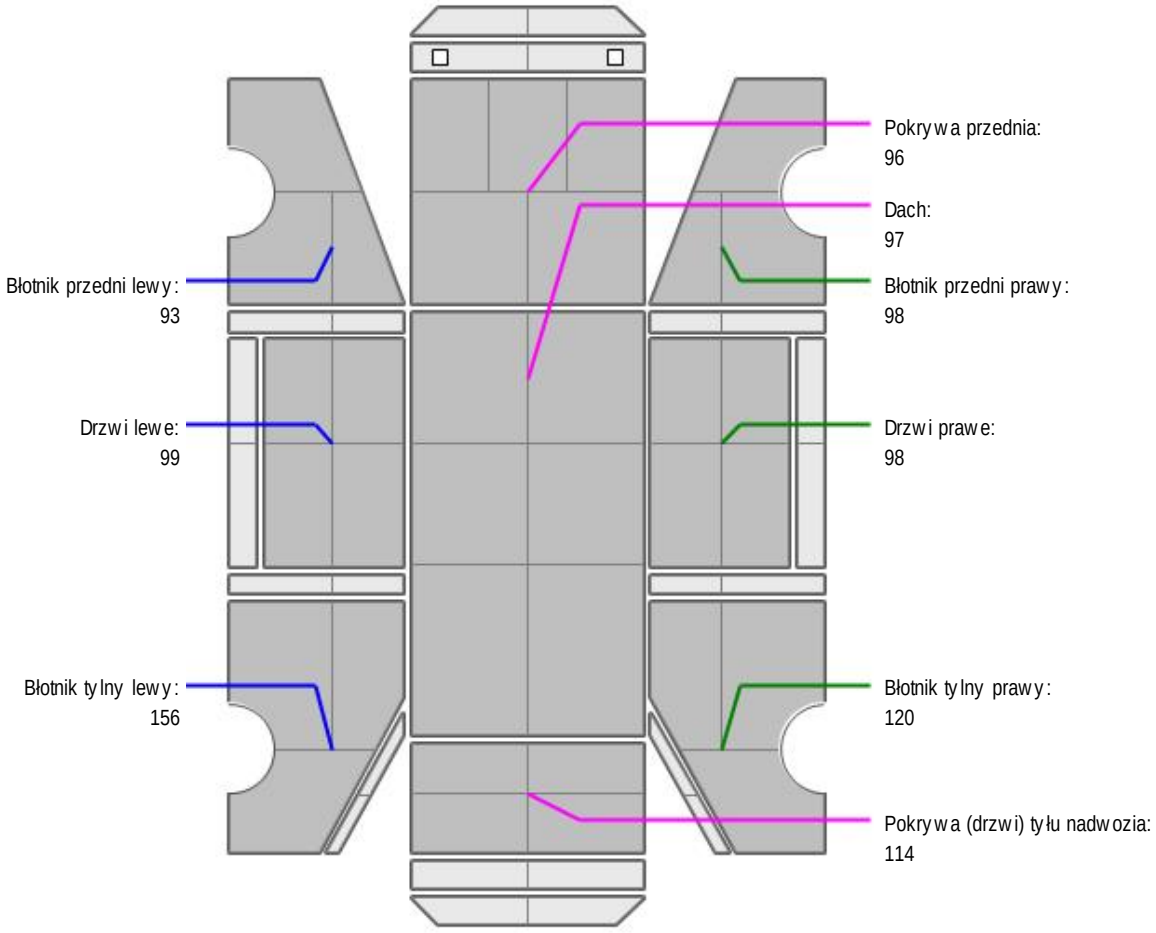
NADWOZIE – Opis powłoki lakierowej

L.p.	Nazwa elementu	L / P	Grubość powłoki [µm]	Opis
1	Pokrywa przednia		96	
2	Dach		97	
3	Błotnik przedni	L	93	
4	Drzwi	L	99	
5	Błotnik tylny	L	156	
6	Błotnik przedni	P	98	
7	Drzwi	P	98	
8	Błotnik tylny	P	120	
9	Pokrywa (drzwi) tyłu nadwozia		114
