Raport techniczny pojazdu numer: 546/11/2026/KB z dnia: 20.11.2026

Zadanie: Określenie wartości rynkowej pojazdu

Rodzaj pojazdu: **Samochód terenowy**
Marka: **NISSAN**
Model pojazdu: **Qashqai II 1.2 MR`18 E6**
Wersja: **Acenta**
VIN: **S J N F E A J 1 1 U 2 3 7 4 6 6 9**
Nr rejestracyjny: **DW3GM98**
Nr Info-Ekspert: **025-02747**
Rok produkcji: **2018**

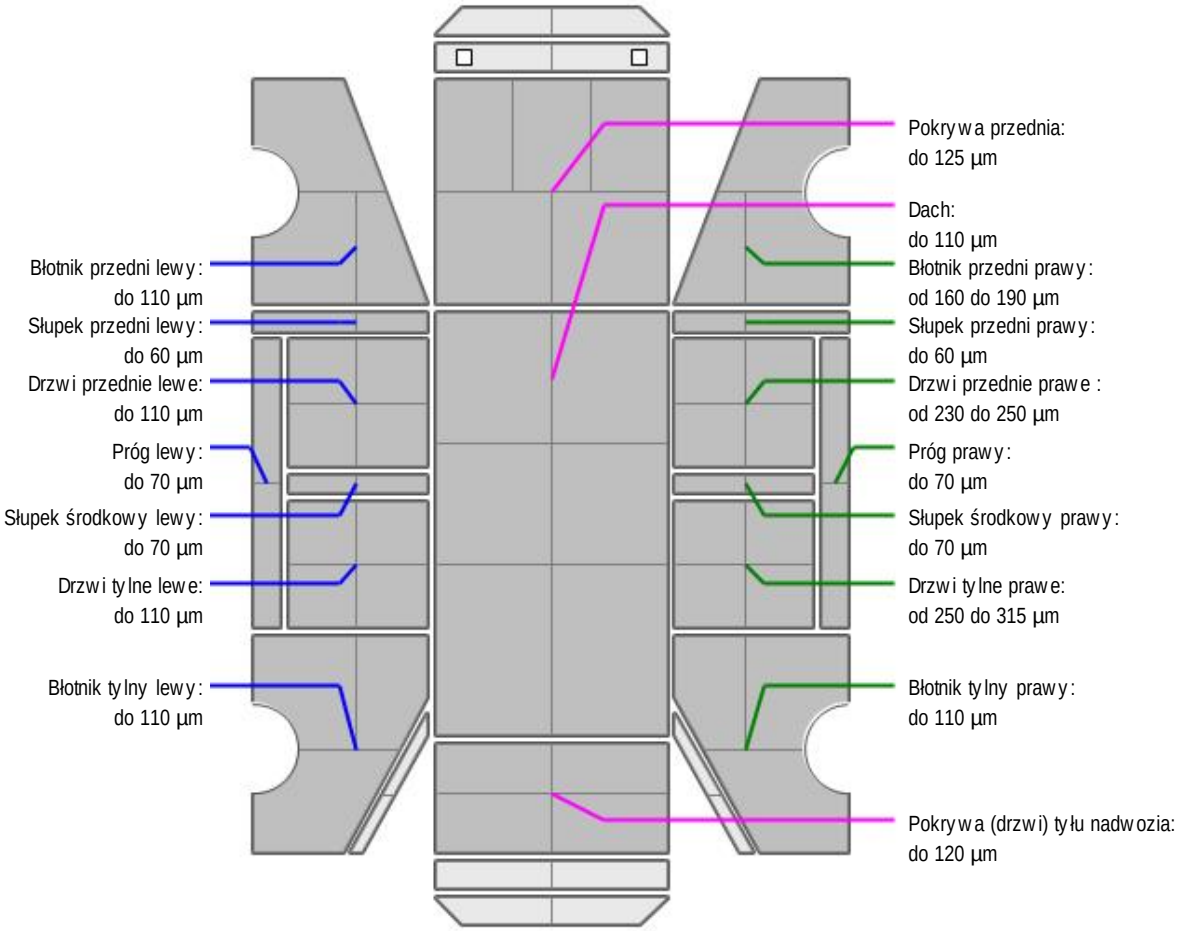
IV. Stwierdzone w trakcie oględzin uszkodzenia, usterki i wady (w tym wpływające na rynkową wartość przedmiotowego pojazdu):
- elementy lakierowane karoserii pojazdu posiadają nieznaczne eksploatacyjne uszkodzenia powłoki lakierowej w postaci zarysowań i/lub ubytków punktowych (o różnym stopniu intensywności występowania) – poniższy opis obejmuje największe/najbardziej istotne.

- dach – miejscowe ubytki powłoki lakierowej
- szyba czołowa – nieoryginalna, punktowe odpryski i zarysowania szkła
- pokrywa komory silnika – zarysowania i ubytki powłoki lakierowej

- wygłuszenie pokrywy komory silnika – uszkodzenia, ubytki materiału
- zderzak przedni – płytkie wgniecenie
- osłona progu prawego – zarysowania tworzywa

- drzwi przednie prawe – miejscowe ubytki powłoki lakierowej
- drzwi tylne prawe – pęknięcia, uszkodzone poszycie, zarysowania i ubytki powłoki lakierowej

- błotnik tylny prawy – punktowe ubytki powłoki lakierowej
- zderzak tylny – ubytki, zarysowania powłoki lakierowej i tworzywa
- błotnik tylny lewy – miejscowe zarysowania powłoki lakierowej

- listwy krawędzi wnęk kół – zarysowania tworzywa
- drzwi tylne lewe – punktowe ubytki i zarysowania powłoki lakierowej
- drzwi przednie lewe – ubytki i zarysowania powłoki lakierowej

- błotnik przedni lewy – zarysowania powłoki lakierowej
- osłona progu lewa – zarysowania tworzywa
- obręcze kół – uszkodzenia eksploatacyjne
- tarcze hamulcowe – korozja

- osłona podwozia przednia – uszkodzona, pęknięcia
- elementy układu wydechowego i elementy podwozia - eksploatacyjne ogniska korozji
- wykładziny tapicerskie drzwi – zabrudzenia

- wnęki drzwi – ubytki i zarysowania powłoki lakierowej
