O P I N I A T E C H N I C Z N A

Zadanie: Określenie wartości rynkowej pojazdu

DANE IDENTYFIKACYJNE POJAZDU		Dane: [O] VI-2026	
Rodzaj pojazdu:	**Samochód osobowy**	VIN:	**W 1 K 3 G 8 F B X R J 4 3 4 6 2 0**
Marka:	**MERCEDES-BENZ**	Nr rejestracyjny:	**WE5GW26**
Model pojazdu:	**A 250e MR`23 E6 177**	Nr Info-Ekspert:	**022-12329**
Wersja:	**AMG**	Rok produkcji:	**2023**

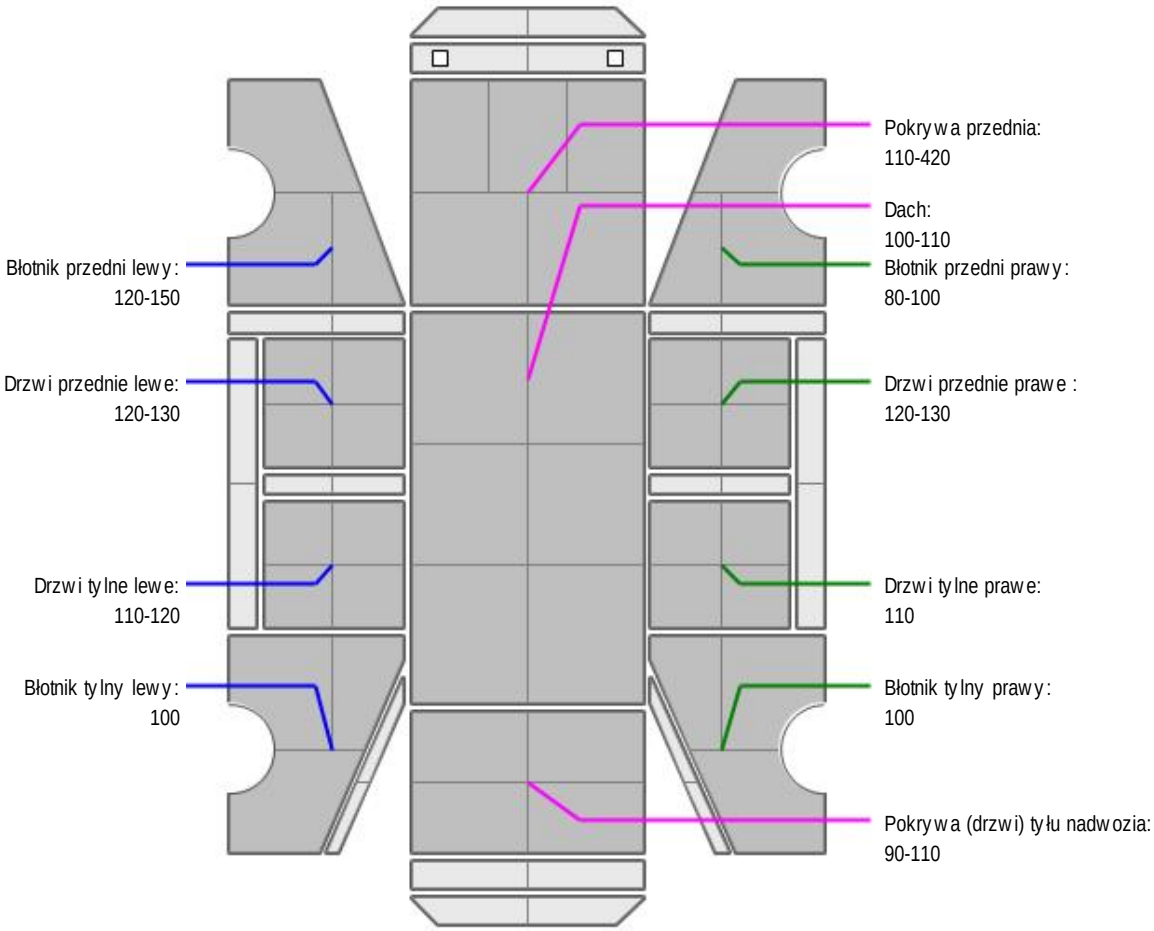
KABINA KIEROWCY – Opis powłoki lakierowej

L.p.	Nazwa elementu	L / P	Grubość powłoki [µm]	Opis
1	Pokrywa przednia		110-420	
2	Dach		100-110	
3	Błotnik przedni	L	120-150

4	Drzwi przednie	L	120-130	
5	Drzwi tylne	L	110-120	
6	Błotnik tylny	L	100	
7	Błotnik przedni	P	80-100	
8	Drzwi przednie	P	120-130	
9	Drzwi tylne	P	110	
10	Błotnik tylny	P	100	
11	Pokrywa (drzwi) tyłu nadwozia		90-110
