O P I N I A T E C H N I C Z N A

Zadanie: Ocena stanu technicznego i określenie wartości pojazdu

DANE IDENTYFIKACYJNE POJAZDU		Dane: [C] X-2026	
Rodzaj pojazdu:	**Ciągnik samochodowy**	VIN:	**W M A 0 6 X Z Z 1 H M 7 5 3 4 5 5**
Marka:	**MAN**	Nr rejestracyjny:	**PY4657F**
Model pojazdu:	**18.500 TGX E6 18.0t**	Nr Info-Ekspert:	**148-02213**
Wersja:	**BLS(XXL)**	Rok produkcji:	**2017**

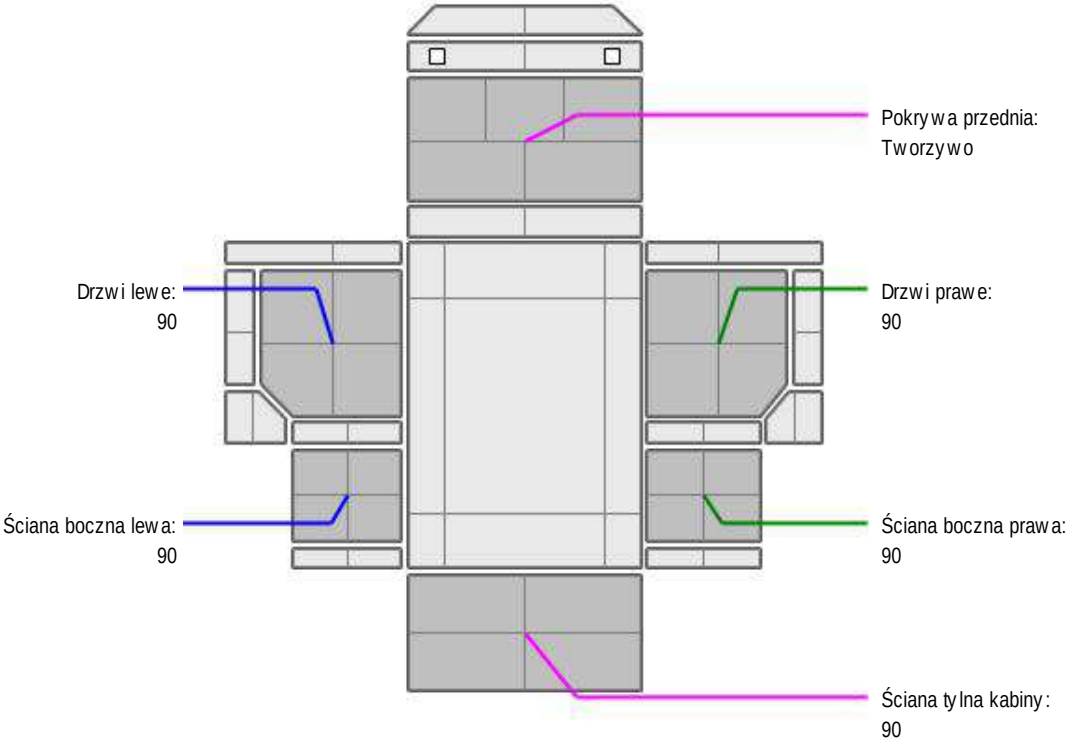
KABINA KIEROWCY – Opis powłoki lakierowej

L.p.	Nazwa elementu	L / P	Grubość powłoki [µm]	Opis
1	Pokrywa przednia		Tworzywo	
2	Drzwi	L	90

3	Ściana boczna	L	90	
4	Drzwi	P	90	
5	Ściana boczna	P	90	
6	Ściana tylna kabiny		90
