Raport techniczny do wyceny numer: 440/10/2026/KC z dnia: 2026/10/08

Zadanie: Określenie wartości rynkowej pojazdu

Rodzaj pojazdu: **Samochód ciężarowy do 3.5t**
Marka: **FIAT**
Model pojazdu: **Ducato 30 2.3 M-jet MR`16 E6d 3.0t**
Wersja: **L1H2**
VIN: **Z F A 2 5 0 0 0 0 0 2 N 0 7 2 8 3**
Nr rejestracyjny: **CB293RL**
Nr Info-Ekspert: **045-05246**
Rok produkcji: **2020**

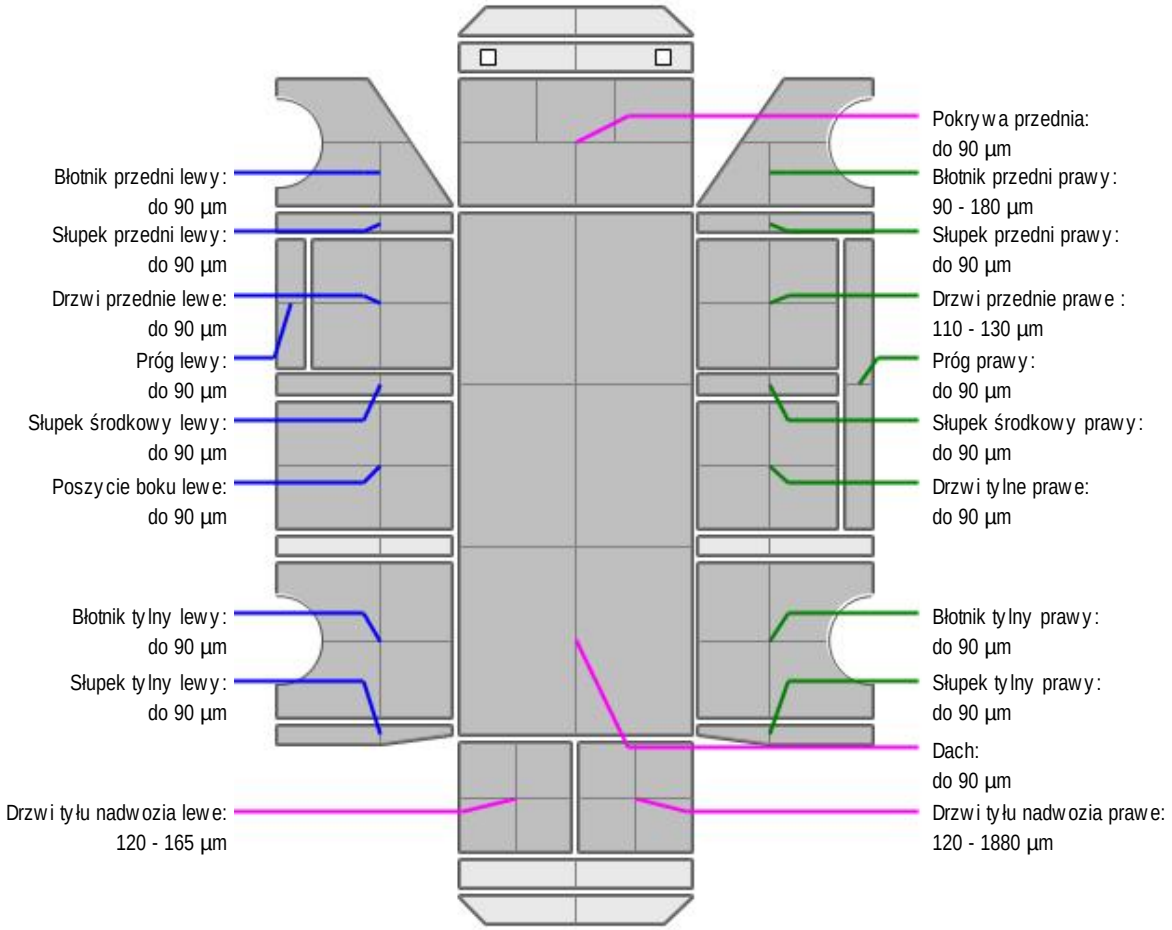
NADWOZIE – Opis powłoki lakierowej

III. Karoseria / nadwozie.
Grubość powłoki lakierowej do 80 µm na wszystkich elementach karoserii (poszyć z materiałów metalowych) podlegających lakierowaniu, z wyjątkiem:

- drzwi tyłu, skrzydło lewe 120 – 165 µm
- drzwi tyłu, skrzydło prawe 120 – 1880 µm
- drzwi przednie prawe 120 – 130 µm
- błotnik przedni prawy 90 – 180 µm
