Ekspertyza pojazdu

Zleceniodawca:	Vehis Finanse
Wykonawca:	Partner CRLS
Rzeczoznawca:	Łukasz Pszczółka / Mateusz Keler
Nr zlecenia:	**VHS01016/26**
Data:	3 listopada 2026
Miejsce oględzin:	55-300 Komorniki, ul. Lipowa 2

Marka	Audi
Model	A5 Sportback 19-25
Numer rejestracyjny	WE4T634
Rok produkcji	2021
Numer VIN	WAUZZZF54NA006984

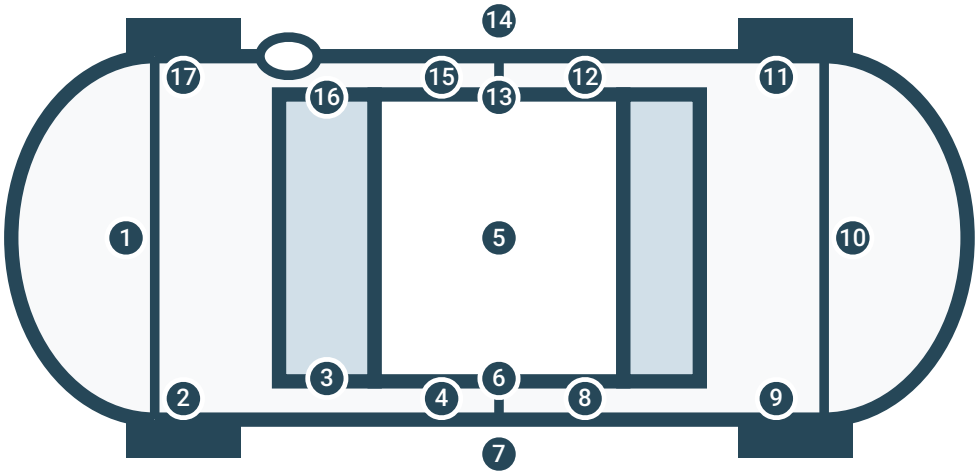
Numer i nazwa elementu	Przedział grubości powłoki [µm]
1. Pokrywa przednia	Do 150
2. Błotnik przedni lewy	Do 150
3. Słupek przedni lewy	Do 150
4. Drzwi przednie lewe	Do 150
5. Dach	Do 150
6. Słupek środkowy lewy	Do 150
7. Próg lewy	Do 150
8. Drzwi tylne lewe	Do 150
9. Błotnik tylny lewy	Do 150
10. Pokrywa tylna	Do 150
11. Błotnik tylny prawy	Do 150
12. Drzwi tylne prawe	Do 150
13. Słupek środkowy prawy	Do 150
14. Próg prawy	Do 150
15. Drzwi przednie prawe	Do 150
16. Słupek przedni prawy	Do 150
17. Błotnik przedni prawy	Do 150

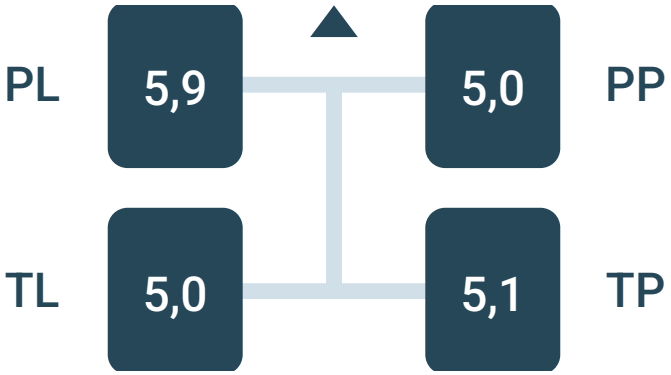
Oś	Producent	Model	Rozmiar	Bieżnik
PP	Bridgestone	Turanza 6	225/50 R17	5,0
PL	Bridgestone	Turanza 6	225/50 R17	5,9
TP	Bridgestone	Turanza 6	225/50 R17	5,1
TL	Bridgestone	Turanza 6	225/50 R17	5,0

Komentarz:
Opona prawy przód – uszkodzony kord,
