Raport techniczny pojazdu numer: 399/11/2026/MW z dnia: 2026/11/19

Zadanie: Ocena stanu technicznego i określenie wartości rynkowej pojazdu

Rodzaj pojazdu: **Samochód terenowy**
Marka: **KIA**
Model pojazdu: **Niro GDI Hybrid MR`20 E6d**
Wersja: **M DCT**
VIN: **K N A C B 8 1 C G M 5 4 4 8 0 5 0**
Nr rejestracyjny: **WU1164M**
Nr Info-Ekspert: **052-01363**
Rok produkcji: **2020**

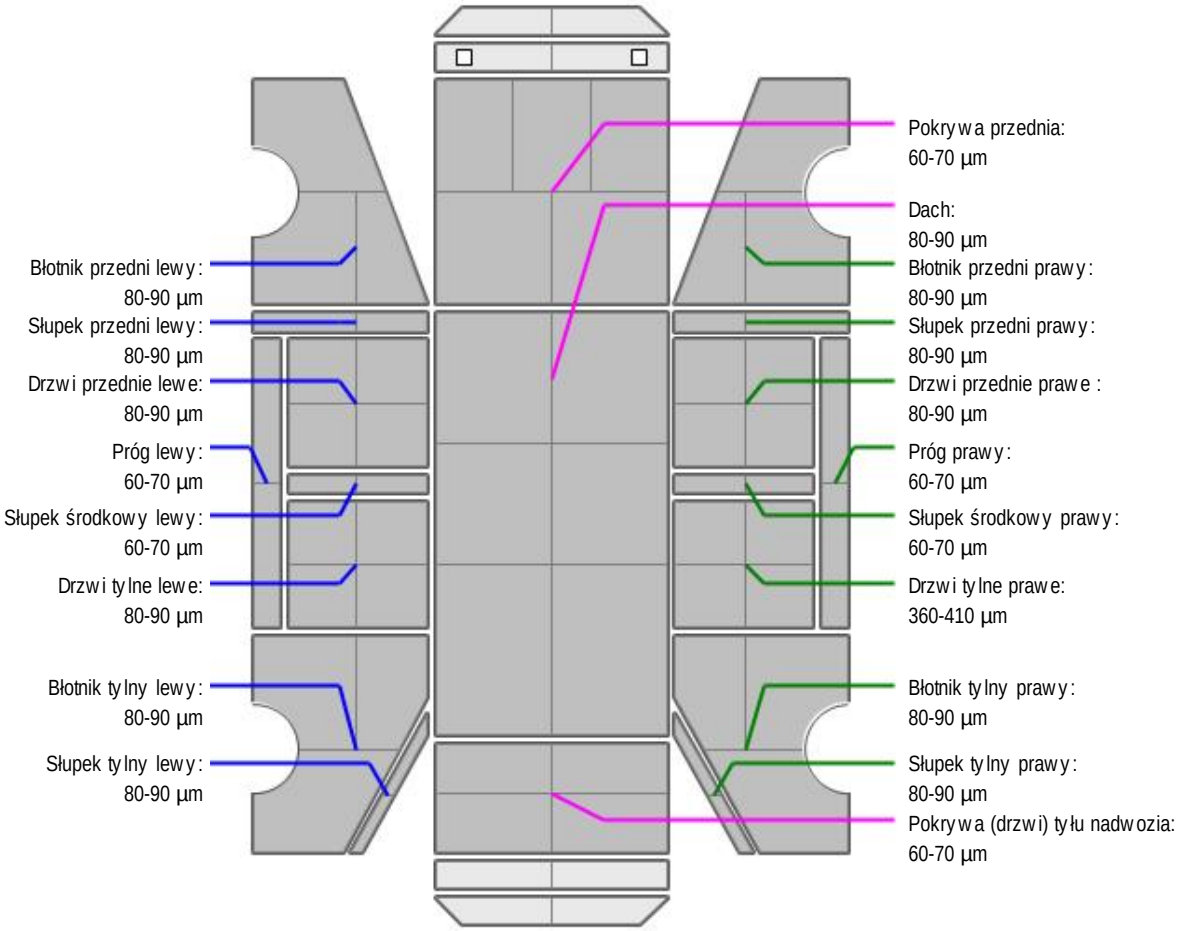
NADWOZIE – Opis powłoki lakierowej

III. Karoseria / nadwozie.
Grubość powłoki lakierowej na drzwiach tylnych prawych do 410 µm. Grubość powłoki lakierowej rzędu 60 - 90 µm na elementach karoserii (poszyć z materiałów metalowych) podlegających lakierowaniu.

L.p.	Nazwa elementu	L / P	Grubość powłoki [µm]	Opis
1	Pokrywa przednia		60-70 µm	
2	Dach		80-90 µm	
3	Błotnik przedni	L	80-90 µm	
4	Próg	L	60-70 µm	
5	Słupek przedni	L	80-90 µm	
6	Drzwi przednie	L	80-90 µm	
7	Słupek środkowy	L	60-70 µm	
8	Drzwi tylne	L	80-90 µm	
9	Błotnik tylny	L	80-90 µm	
10	Słupek tylny	L	80-90 µm	
11	Błotnik przedni	P	80-90 µm	
12	Próg	P	60-70 µm	
13	Słupek przedni	P	80-90 µm	
14	Drzwi przednie	P	80-90 µm	
15	Słupek środkowy	P	60-70 µm	
16	Drzwi tylne	P	360-410 µm	
17	Błotnik tylny	P	80-90 µm	
18	Słupek tylny	P	80-90 µm

19	Pokrywa (drzwi) tyłu nadwozia		60-70 µm
