W Y C E N A W A R T O Ś C I

Zadanie: Ocena stanu technicznego i określenie wartości rynkowej pojazdu

Rodzaj pojazdu:	**Samochód osobowy**	VIN:	**V F 7 S X H M R V R T 0 1 4 9 9 2**
Marka:	**CITROËN**	Nr rejestracyjny:	**WY483XX**
Model pojazdu:	**C3 IV 1.2 12V PureTech MR`20 E6.3/4**	Nr Info-Ekspert:	**008-04938**
Wersja:	**Max S&S**	Rok produkcji:	**2024**

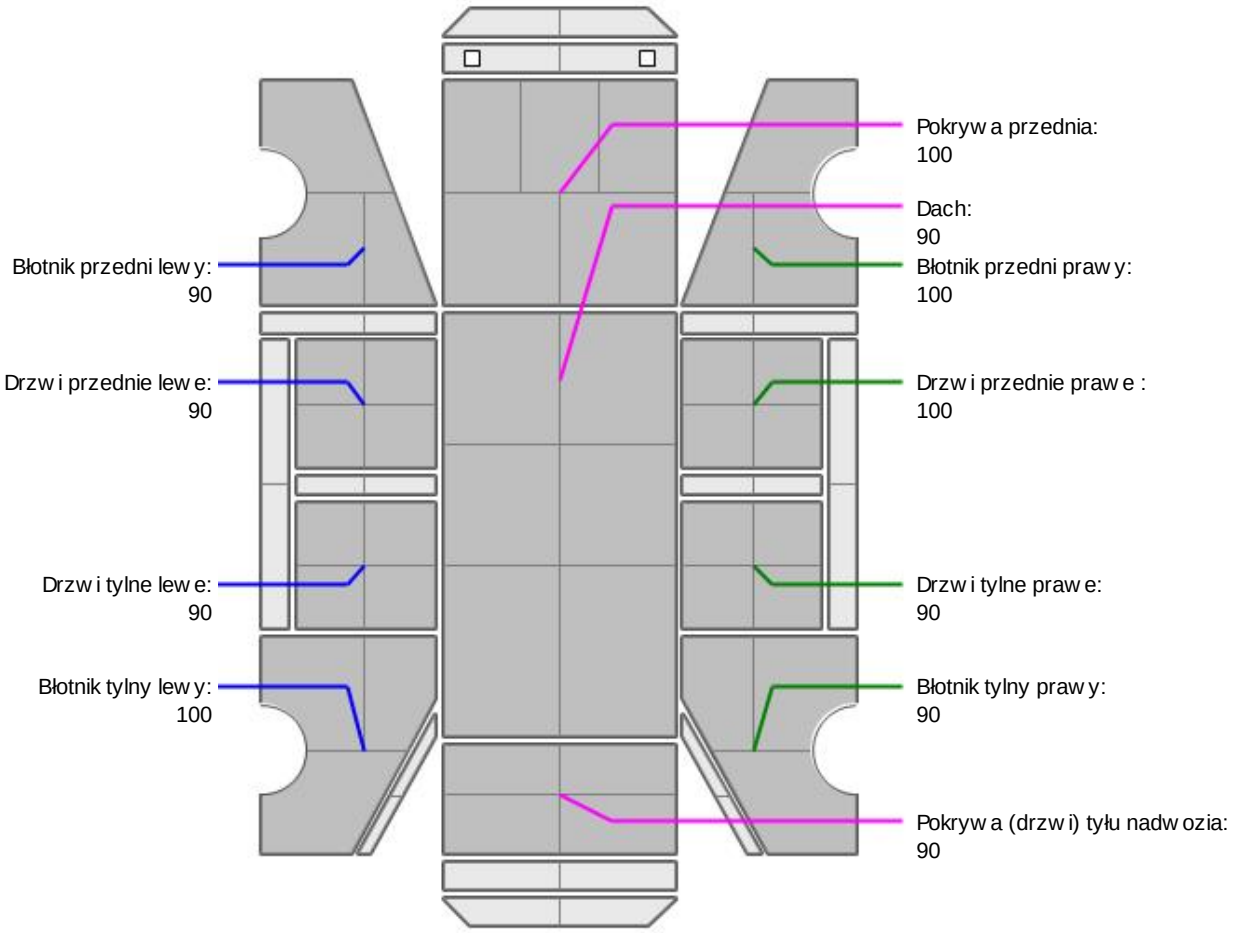
NADWOZIE – Opis powłoki lakierowej

L.p.	Nazwa elementu	L / P	Grubość powłoki [µm]	Opis
1	Pokrywa przednia		100	
2	Dach		90	
3	Błotnik przedni	L	90	
4	Drzwi przednie	L	90	
5	Drzwi tylne	L	90	
6	Błotnik tylny	L	100	
7	Błotnik przedni	P	100	
8	Drzwi przednie	P	100	
9	Drzwi tylne	P	90	
10	Błotnik tylny	P	90	
11	Pokrywa (drzwi) tyłu nadwozia		90
